FAHRZEUGBEWERTUNG

Auftragsnummer 24B-0096-OLD-52

Fahrzeuga**bwertung**

Nr.: 24B-0096-OLD-52

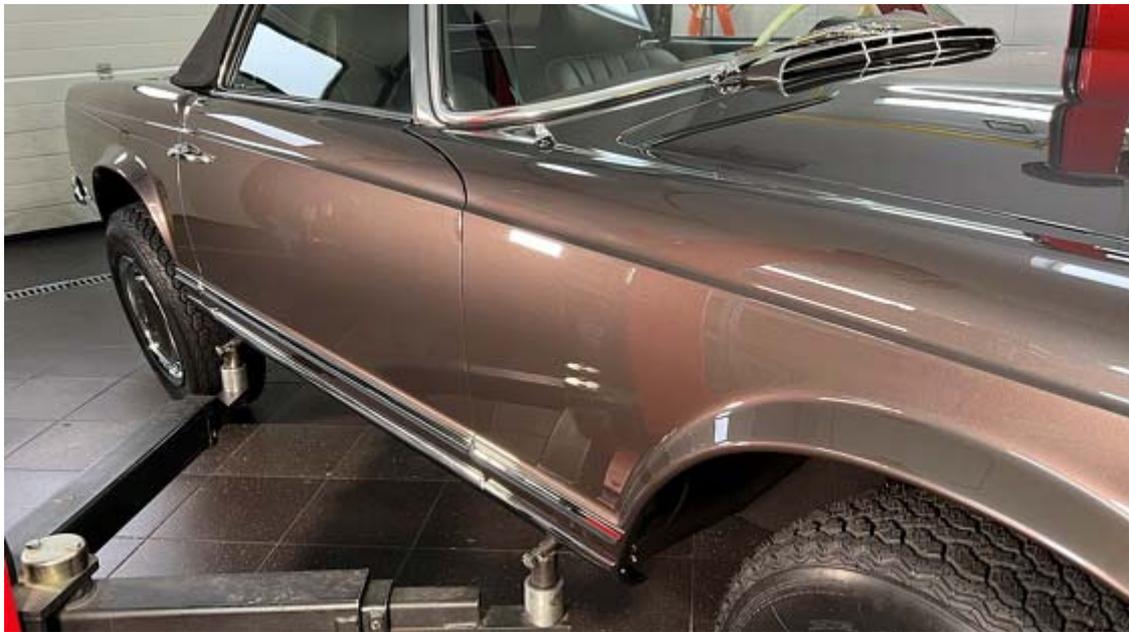
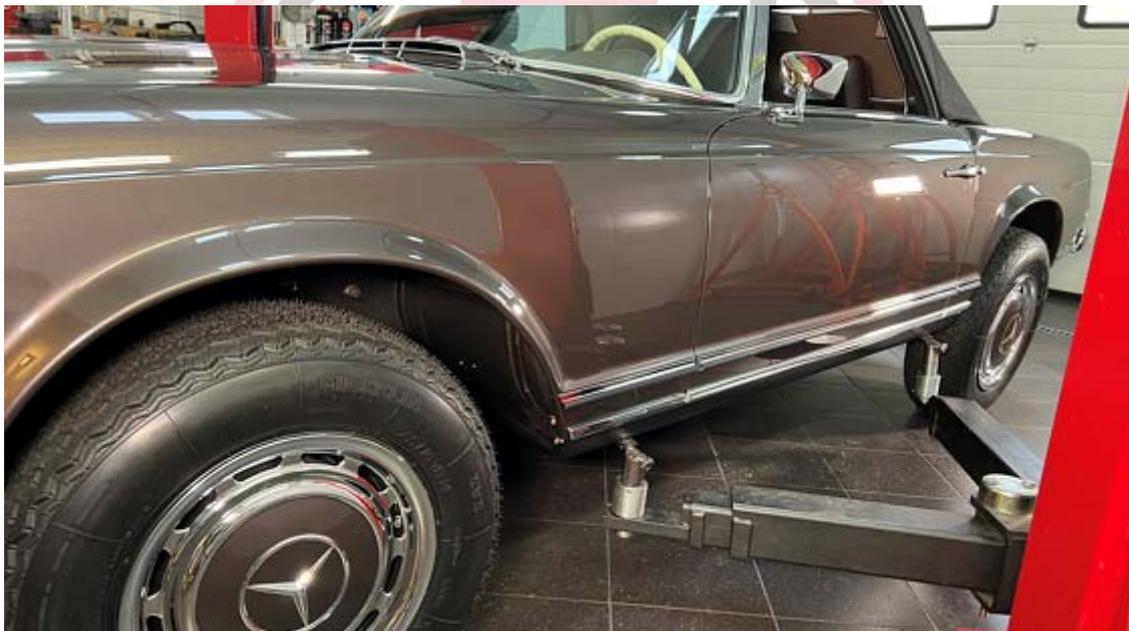
Das Öffnen und Schließen der Türen und Hauben funktioniert einwandfrei.

Die Spaltmaße der Türen und Hauben sind gleichmäßig.

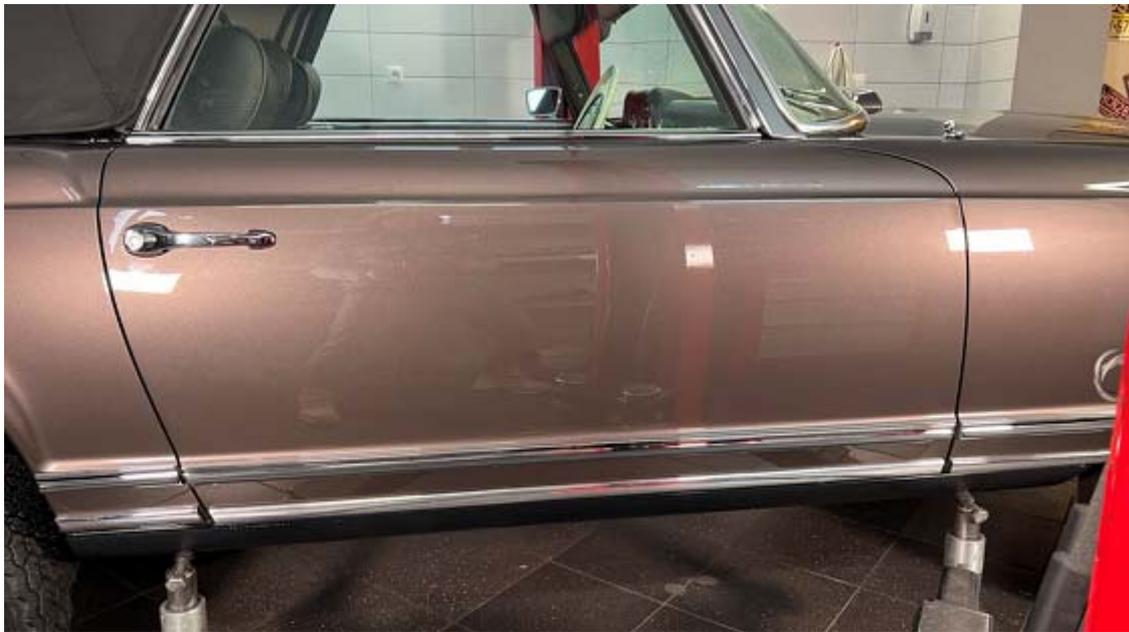
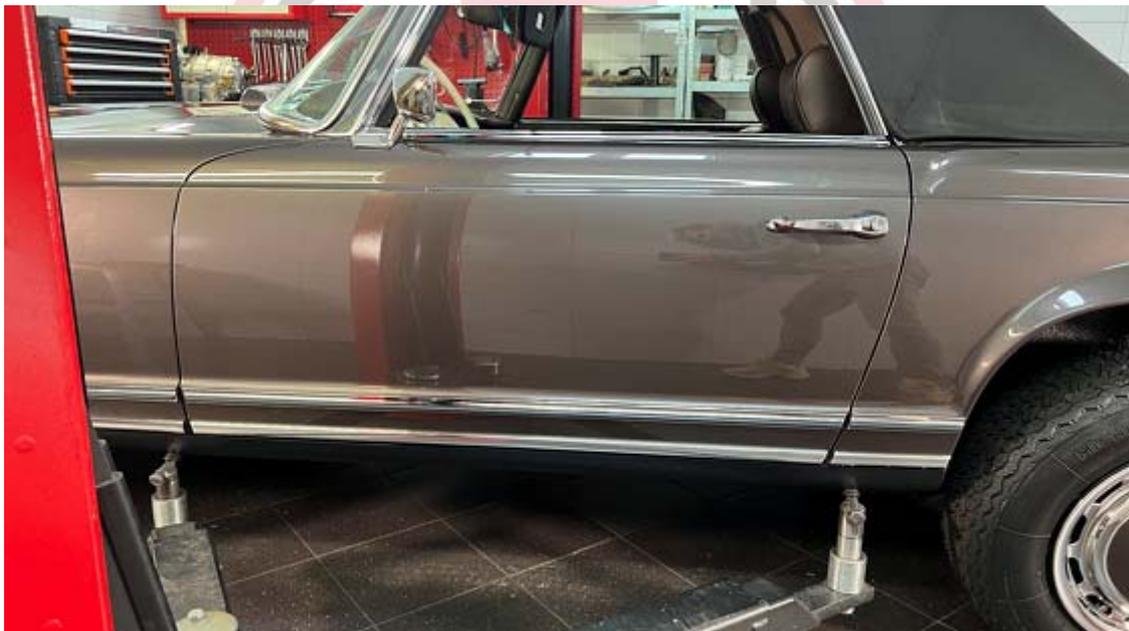
Korrosion ist an der Karosserie nicht erkennbar.

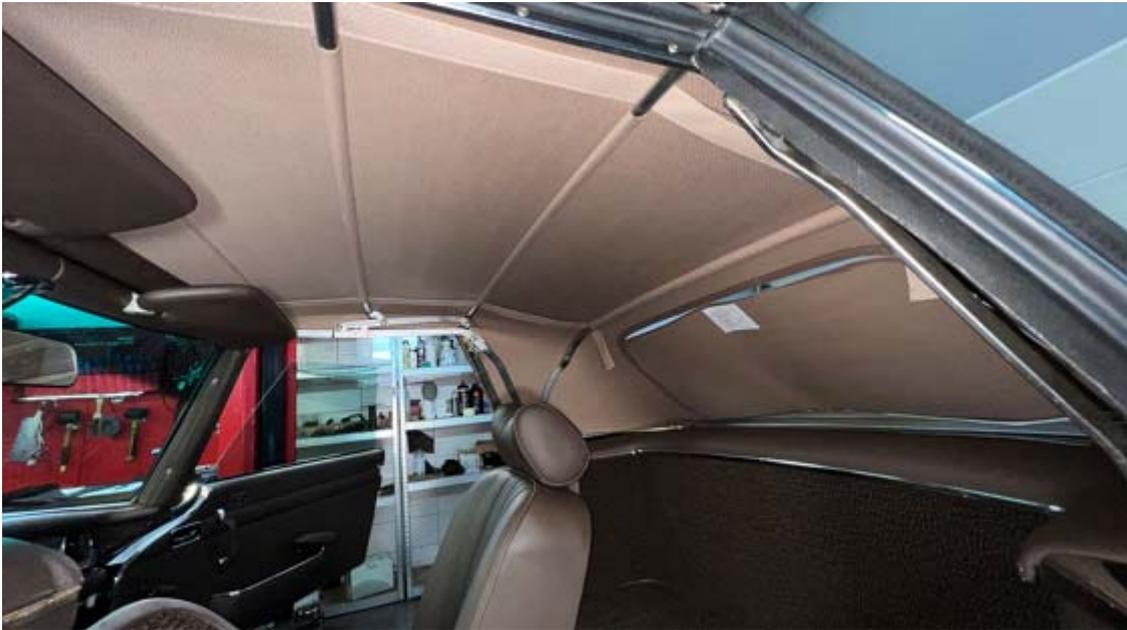
Der Verdeckbezug ist neuwertig.

Das Öffnen und Schließen des Verdecks funktioniert einwandfrei, es sind noch Justierarbeiten erforderlich.

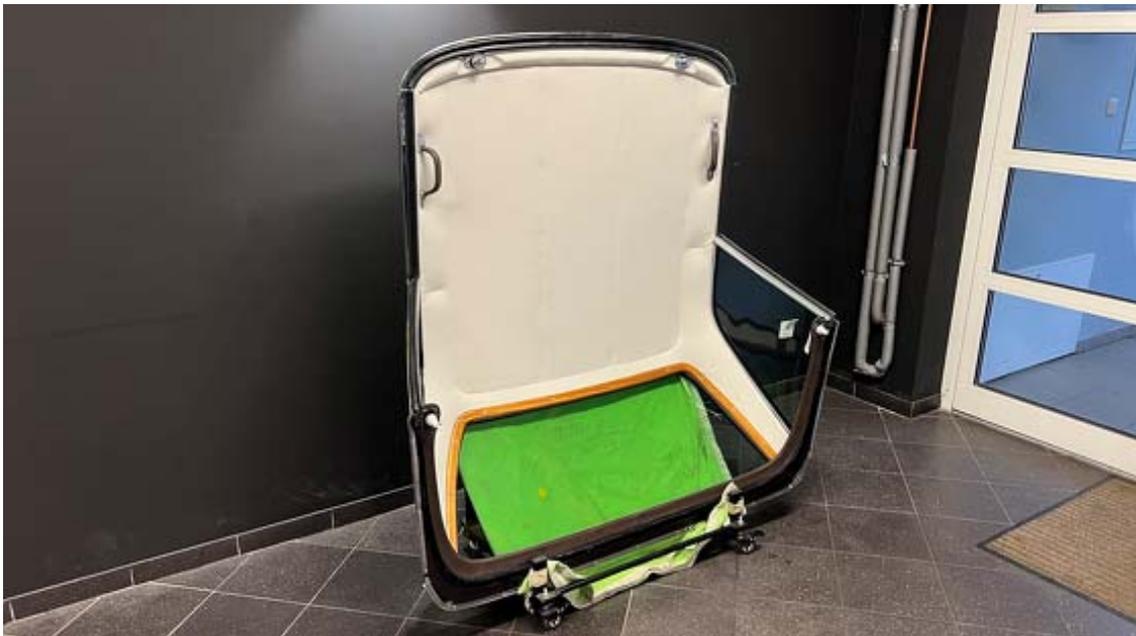
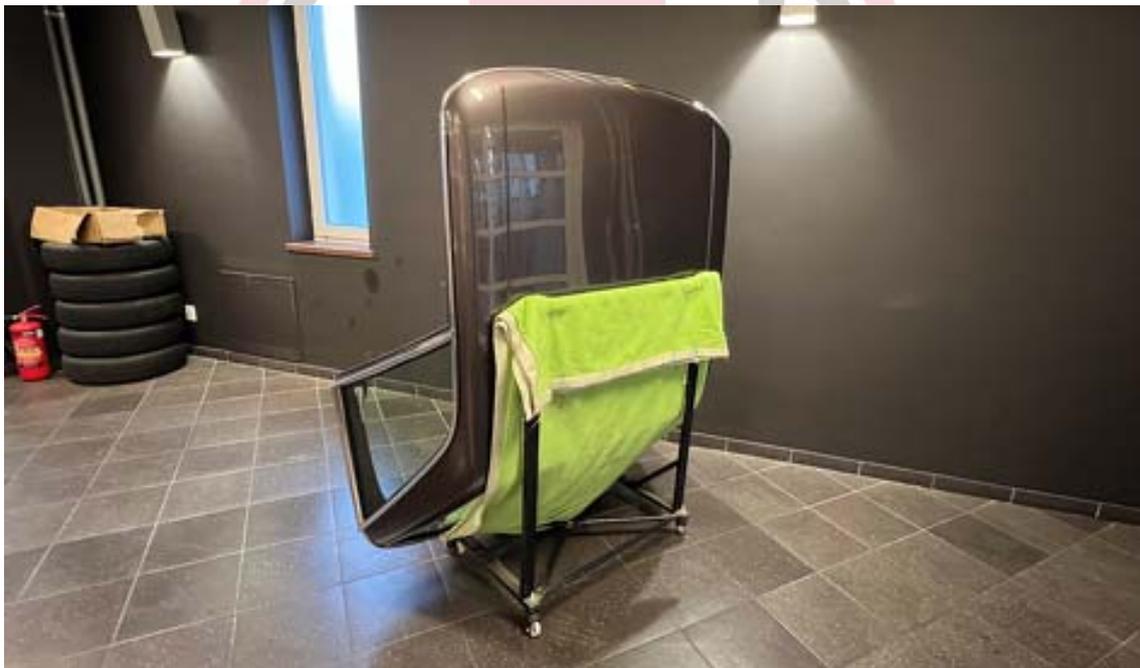
Das Hardtop ist in einem neuwertigen Zustand.

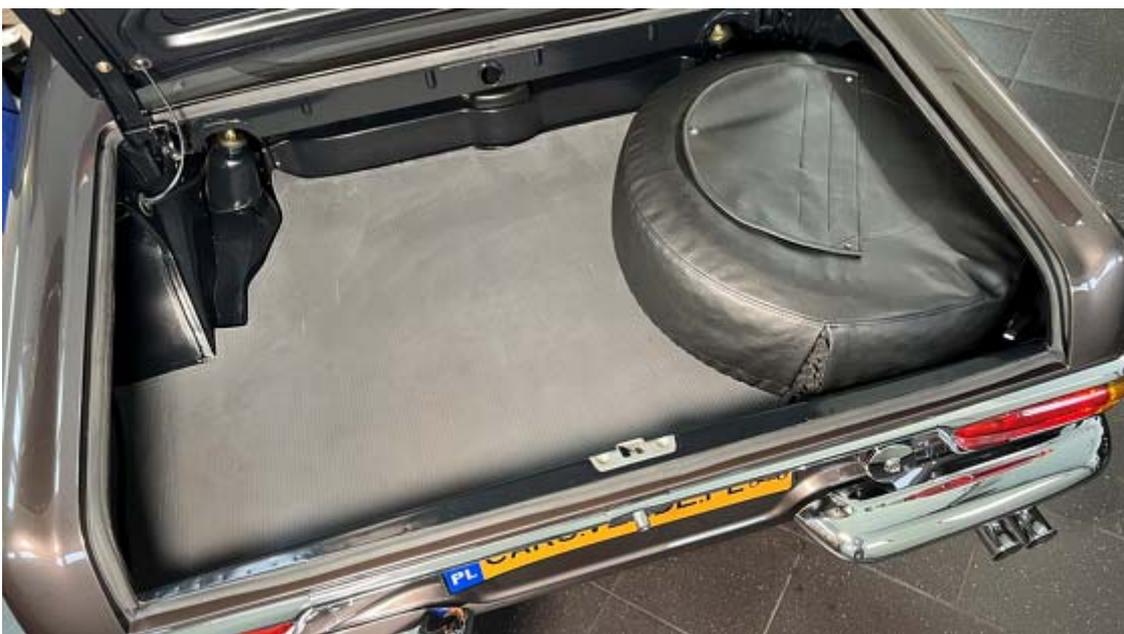
Der gesamte Kofferraum ist in einem neuwertigen Zustand, hier ist eine originale Gummimatte ausgelegt und über das Reserverad ein Kunstlederabdeckung gezogen.

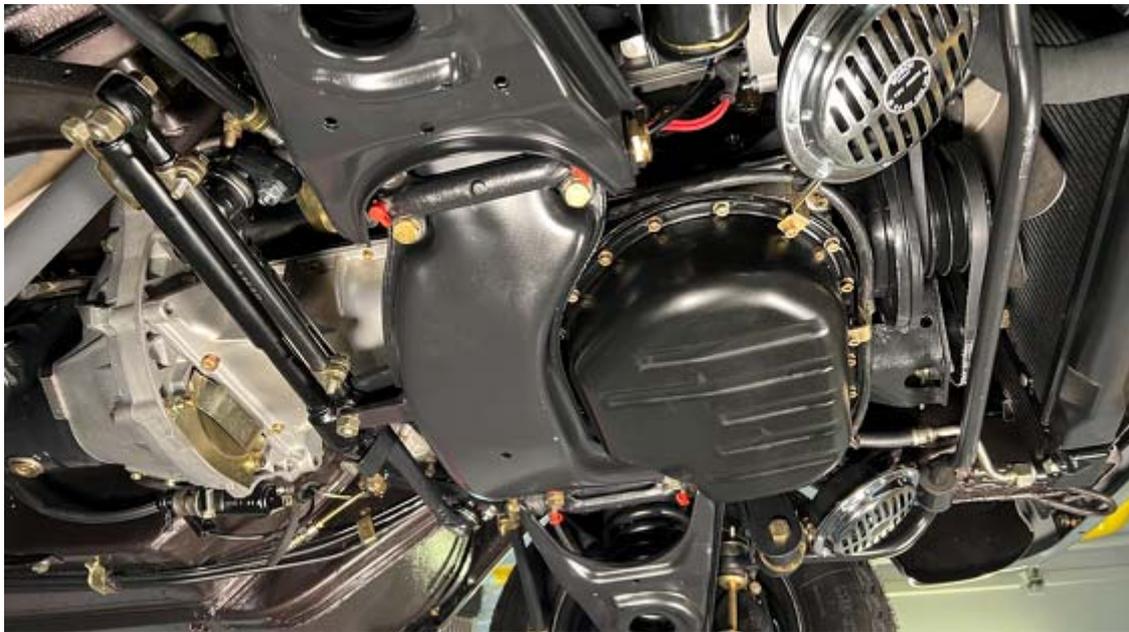
Der Motor zeigt ein gutes Startverhalten.

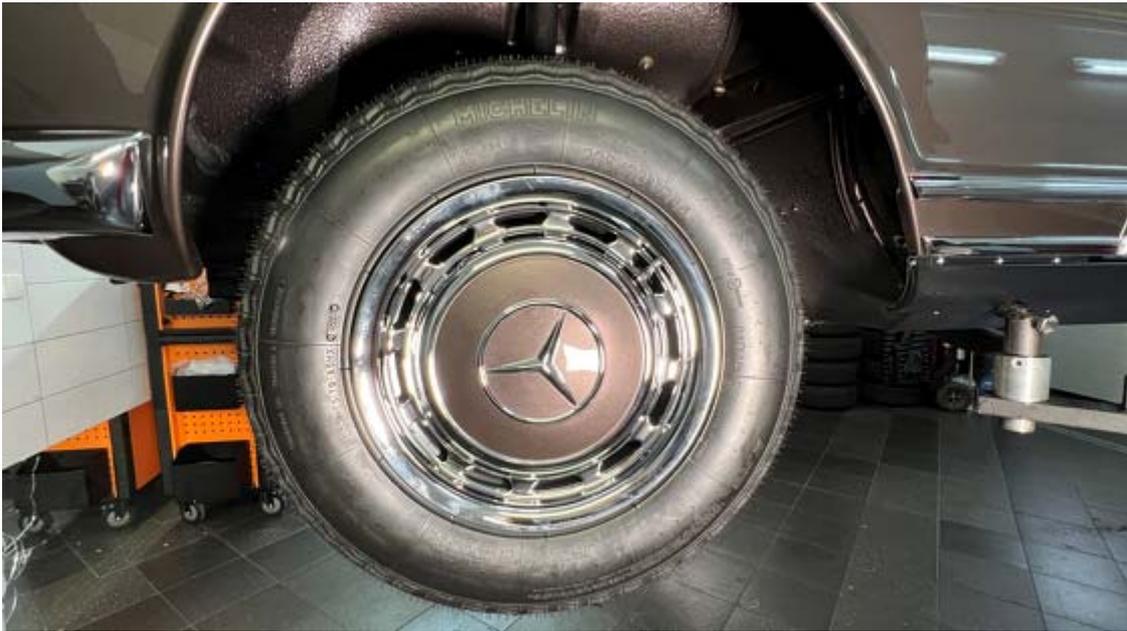
Die Felgen sind augenscheinlich ohne Beschädigungen und neuwertig.

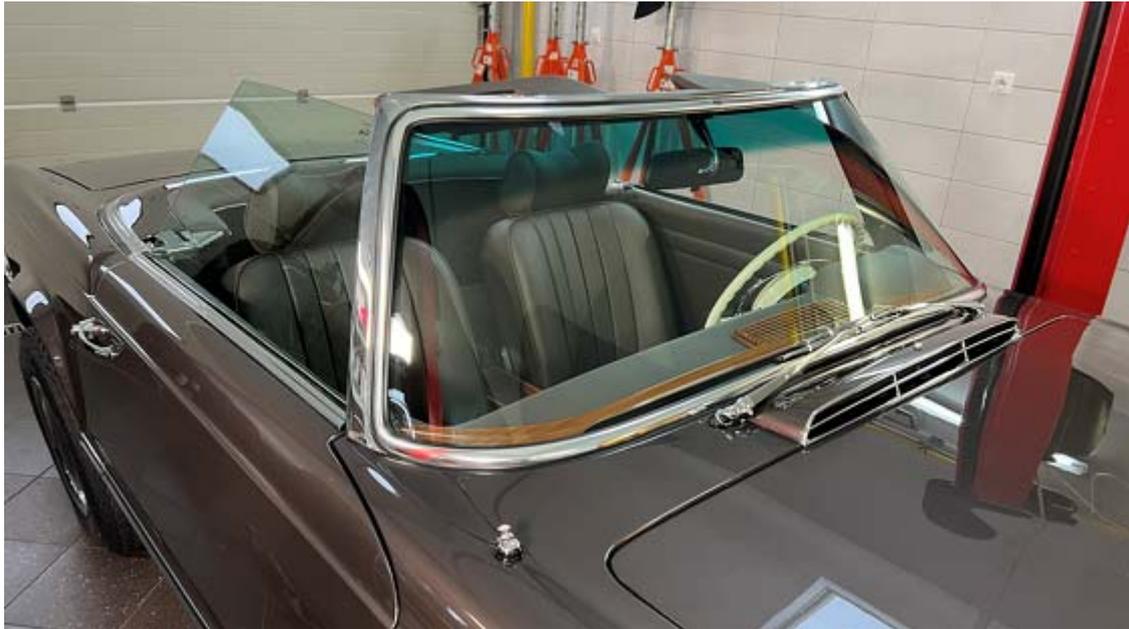
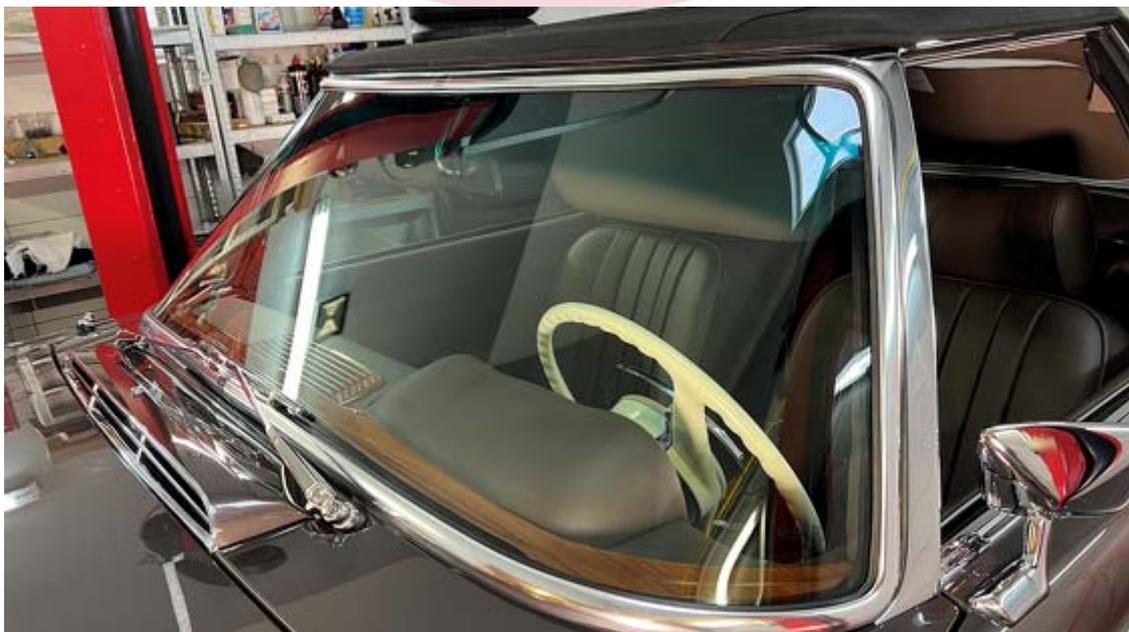
Die Scheiben sind ohne Kratzer oder Steinschläge.
