## FAHRZEUGBEWERTUNG

Auftragsnummer 24C-0196-OLD-52

## Fahrzeuga**bwertung**

Nr.: 24C-0196-OLD-52

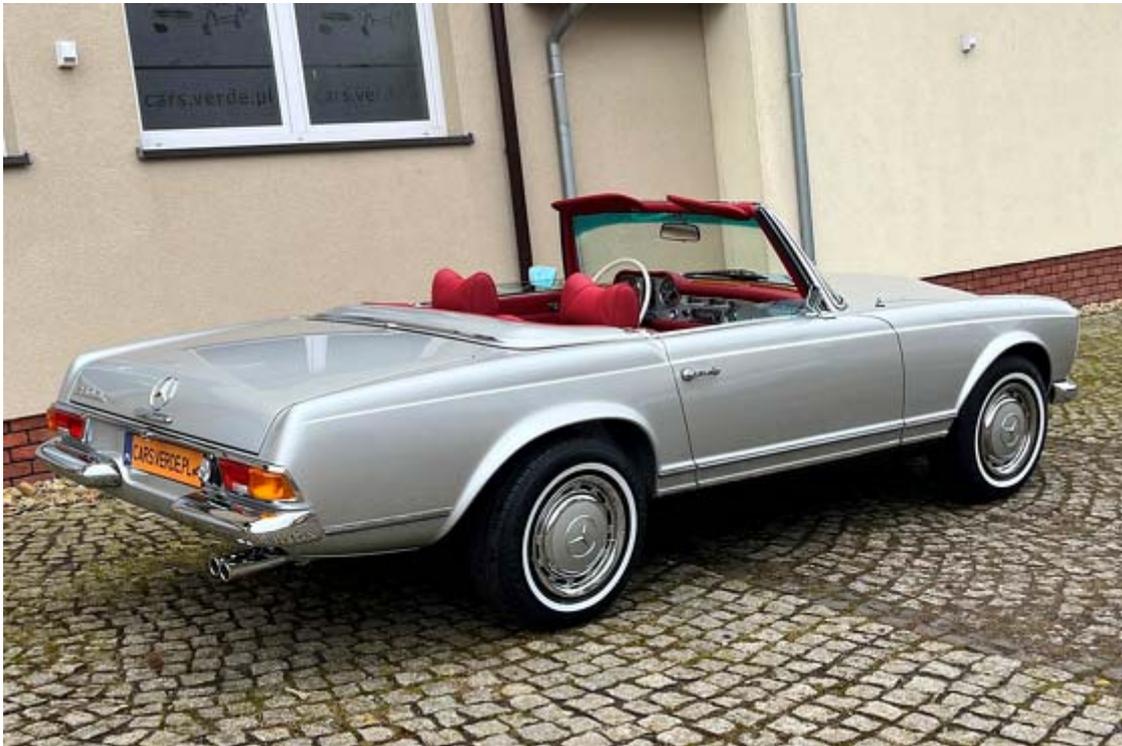
Die Karosserie ist glattflächig ohne Dellen oder Beulen.

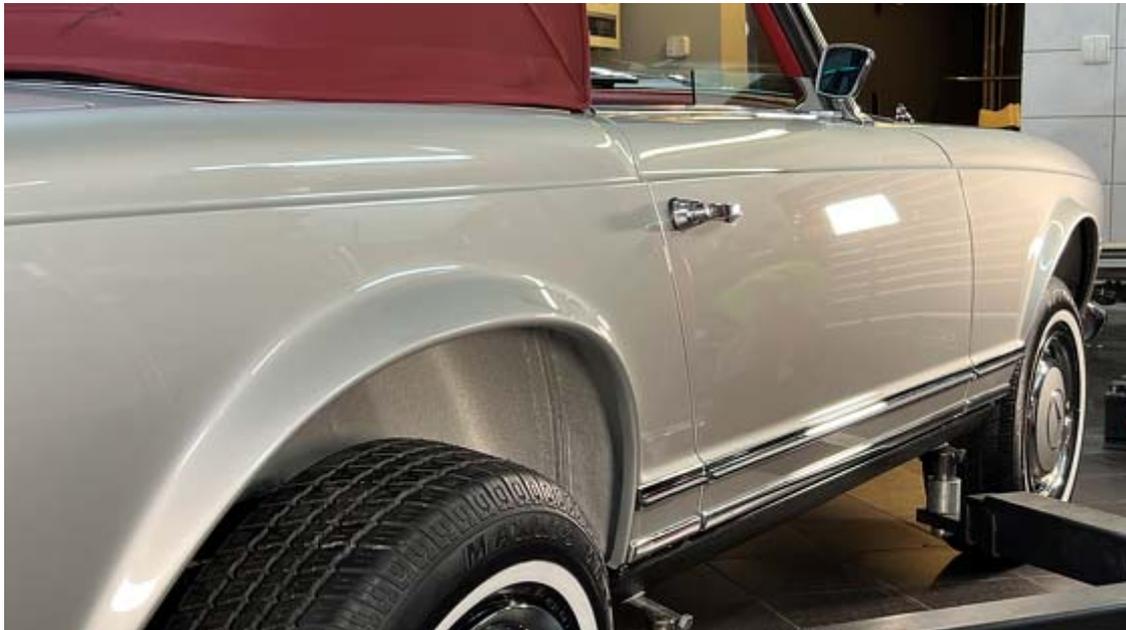
Das Öffnen und Schließen der Türen und Hauben funktioniert einwandfrei.

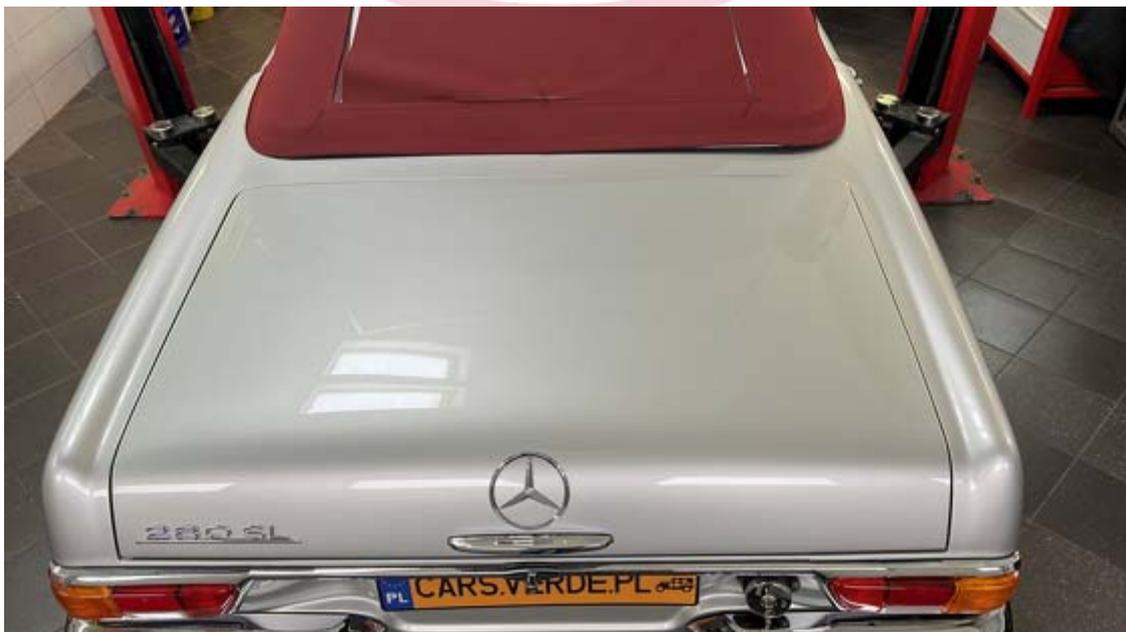
Die Spaltmaße der Türen und Hauben sind gleichmäßig.

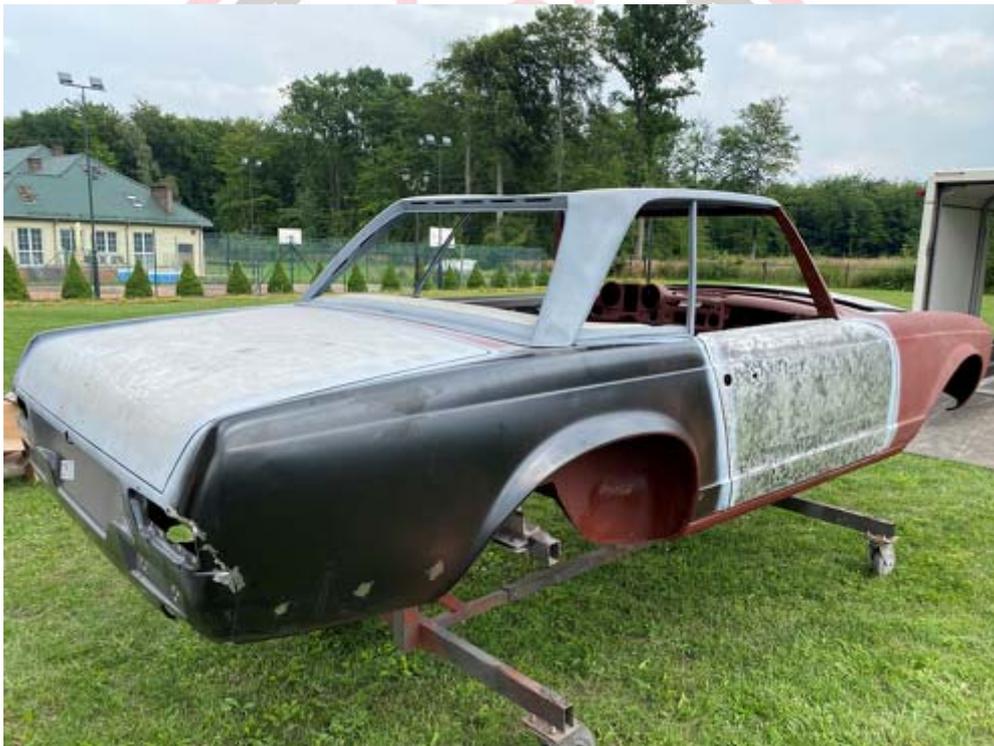
Vorbereitung der Lackierung.

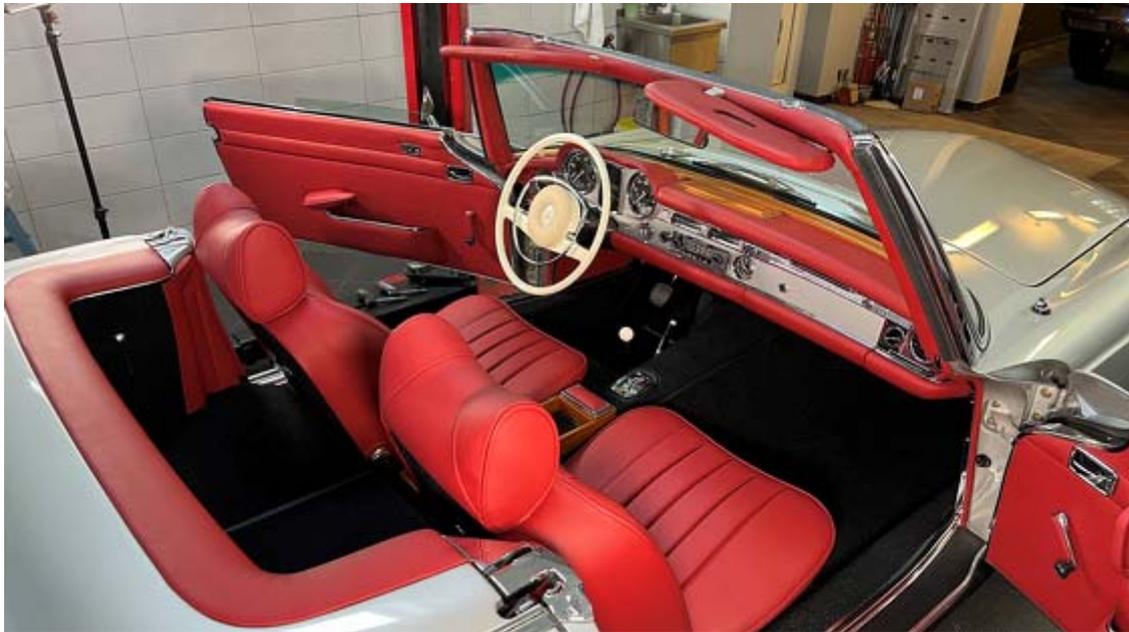
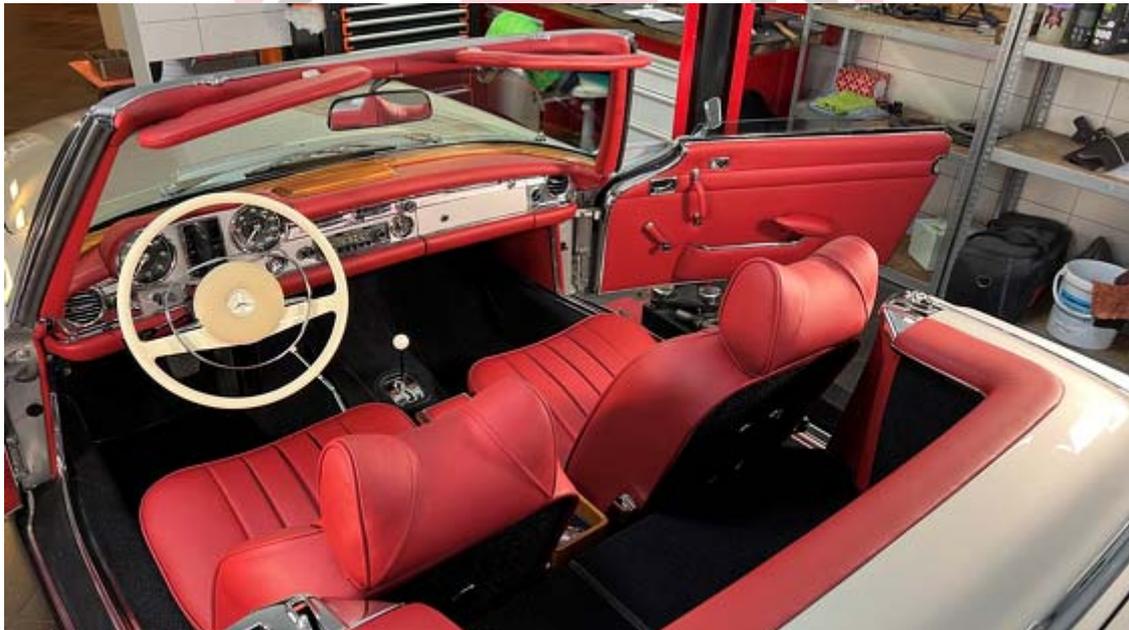
Der Verstellmechanismus der Sitze und Lehnen funktioniert einwandfrei.

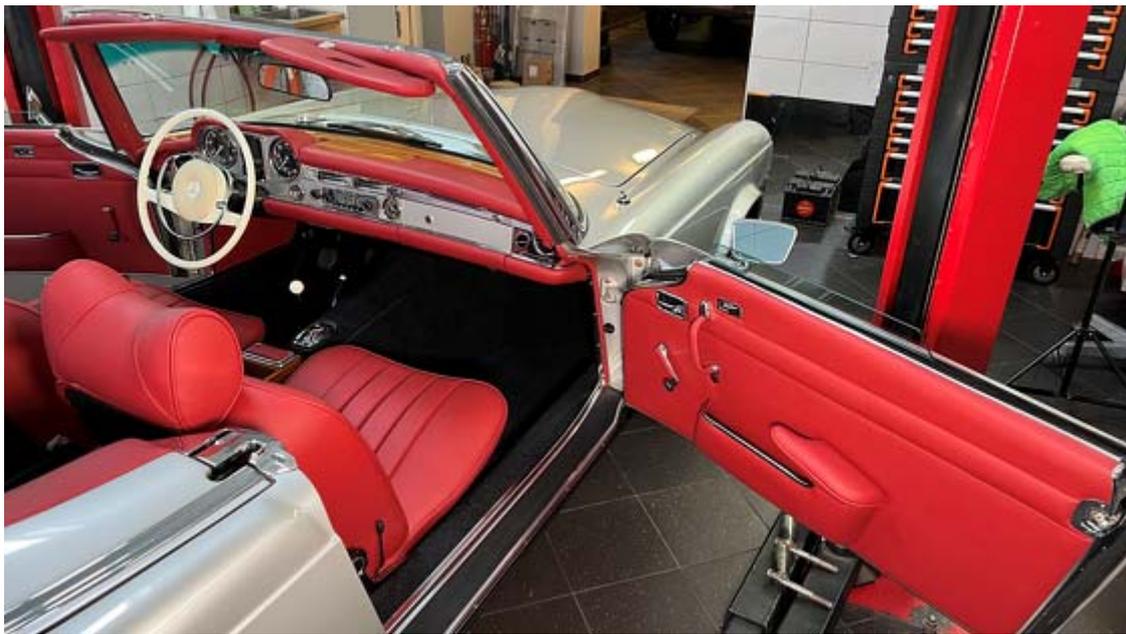
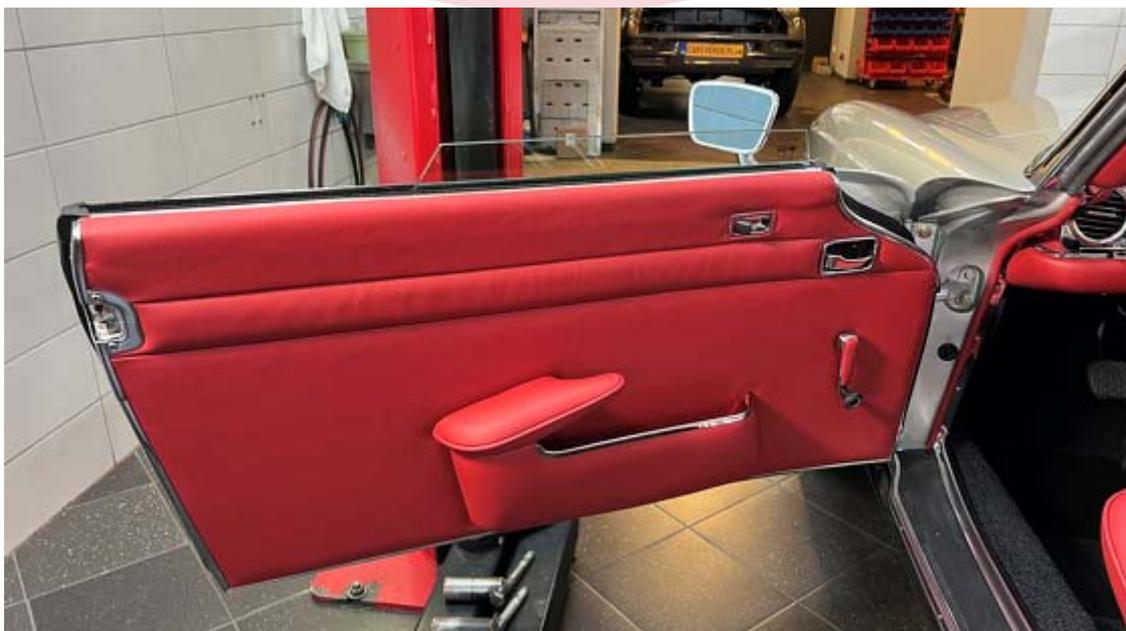
Die Holzleisten sind aufgearbeitet und der Zustand ist neuwertig.

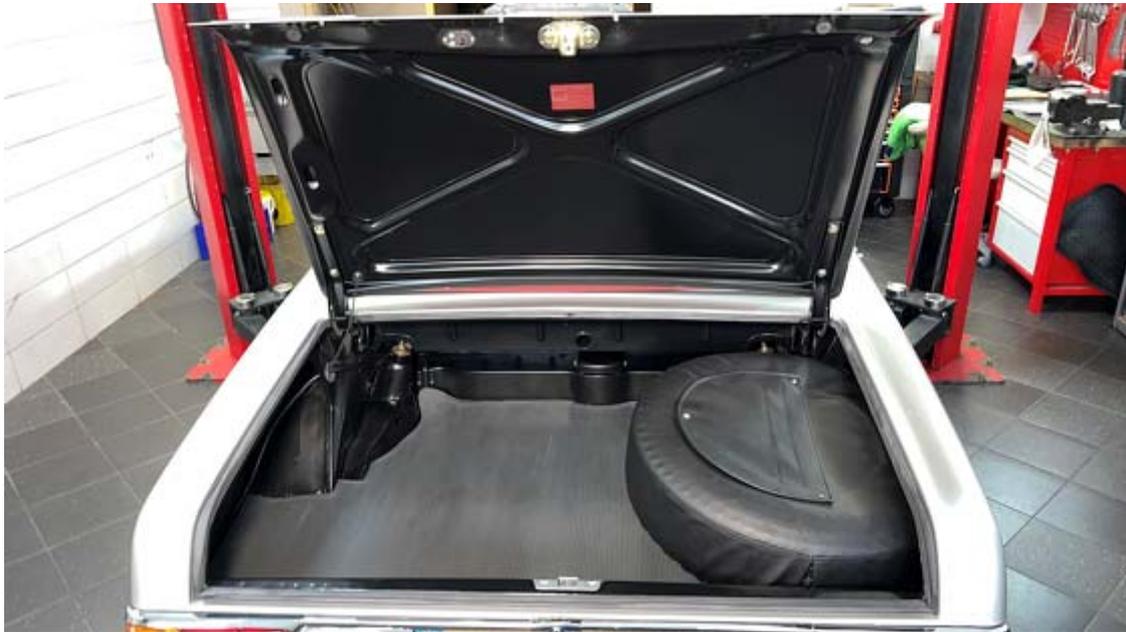
Im Kofferraum befindet sich ein vollständiges Reserverad.

Auch das Bordwerkzeug wird hier untergebracht.

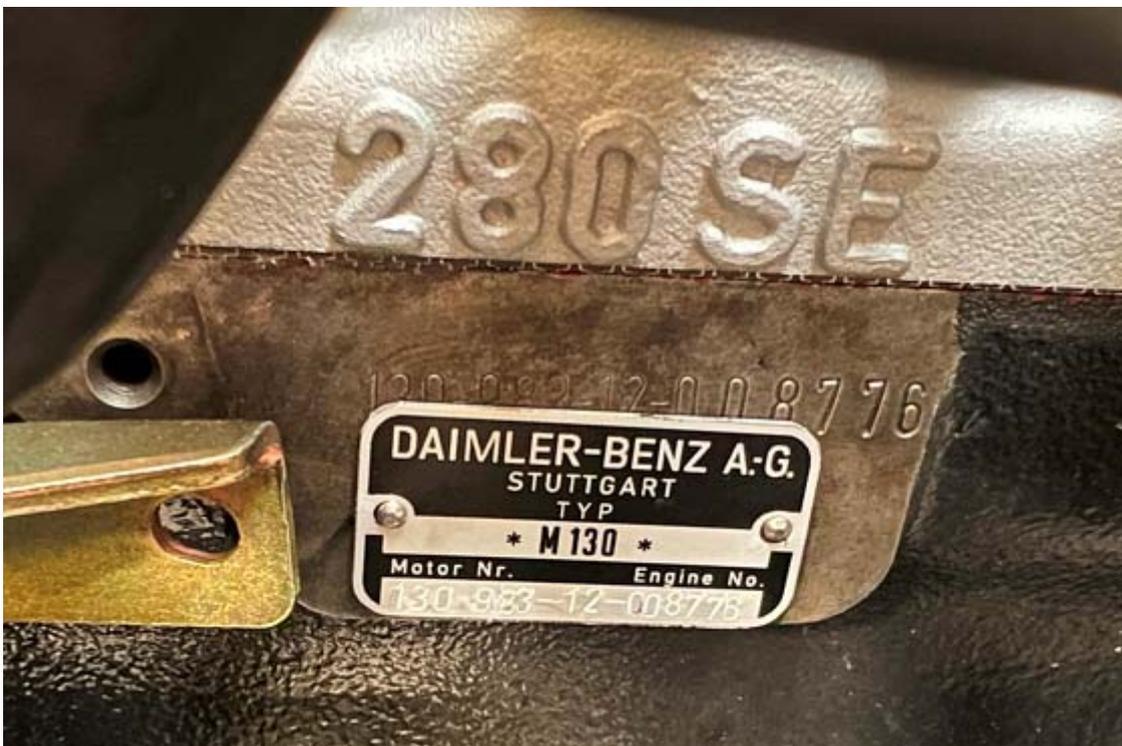
Der Motor wurde revidiert und ist in einem neuwertigen Zustand.

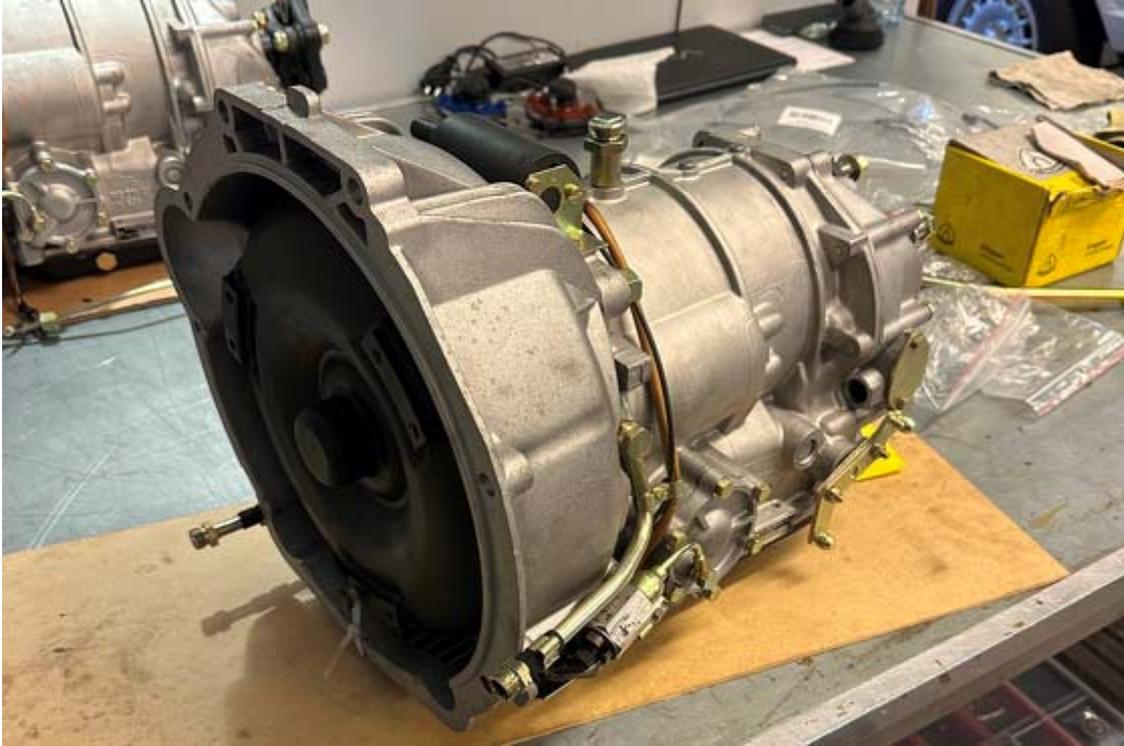
Ölausschwitzungen oder Ölverlust sind nicht erkennbar.

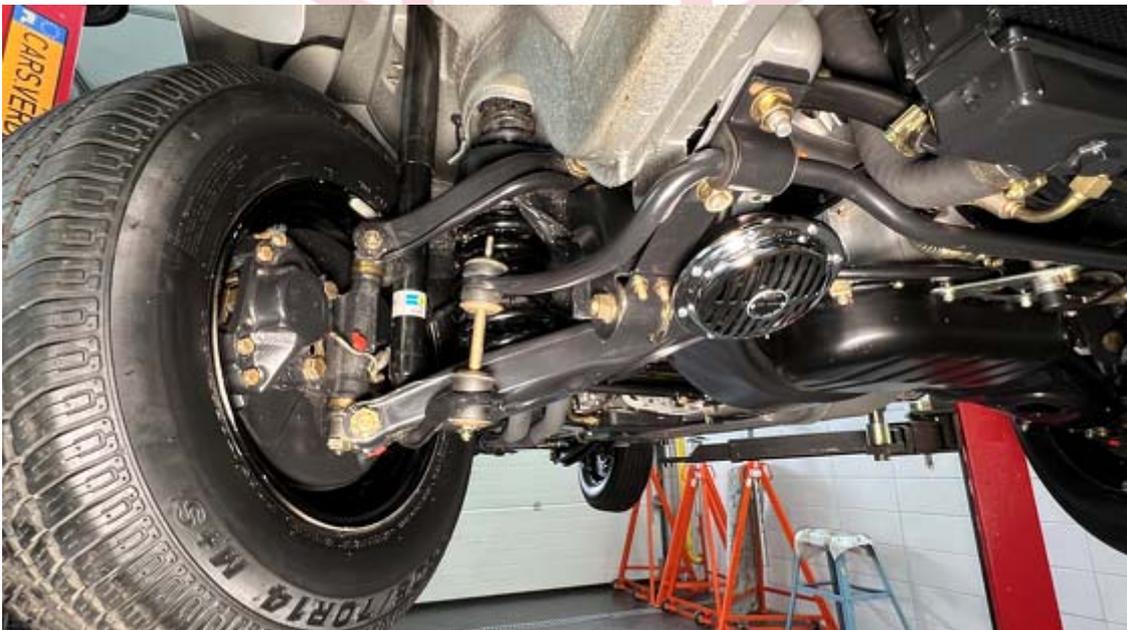
Die Vorder- und Hinterachse sind augenscheinlich ohne Mängel.

Das Differential der Hinterachse zeigt keinerlei Undichtigkeiten.

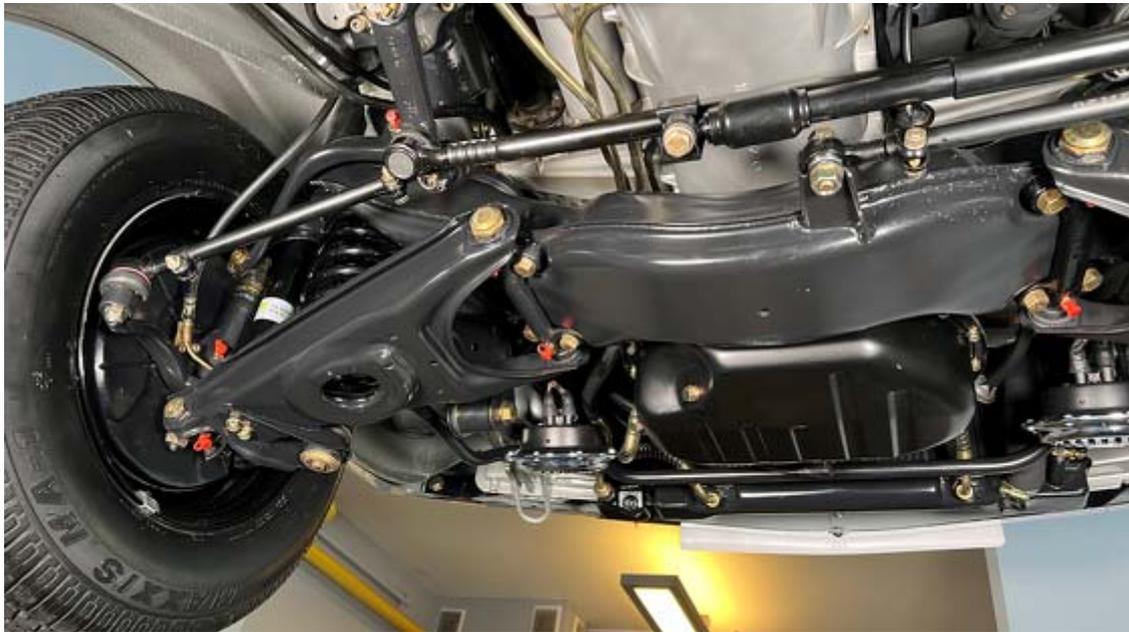
Die Lenkung funktioniert einwandfrei.
