FAHRZEUGBEWERTUNG

Auftragsnummer 24L-0988-OLD-52

Fahrzeugbewertung

Nr.: 24L-0988-OLD-52 (LA)

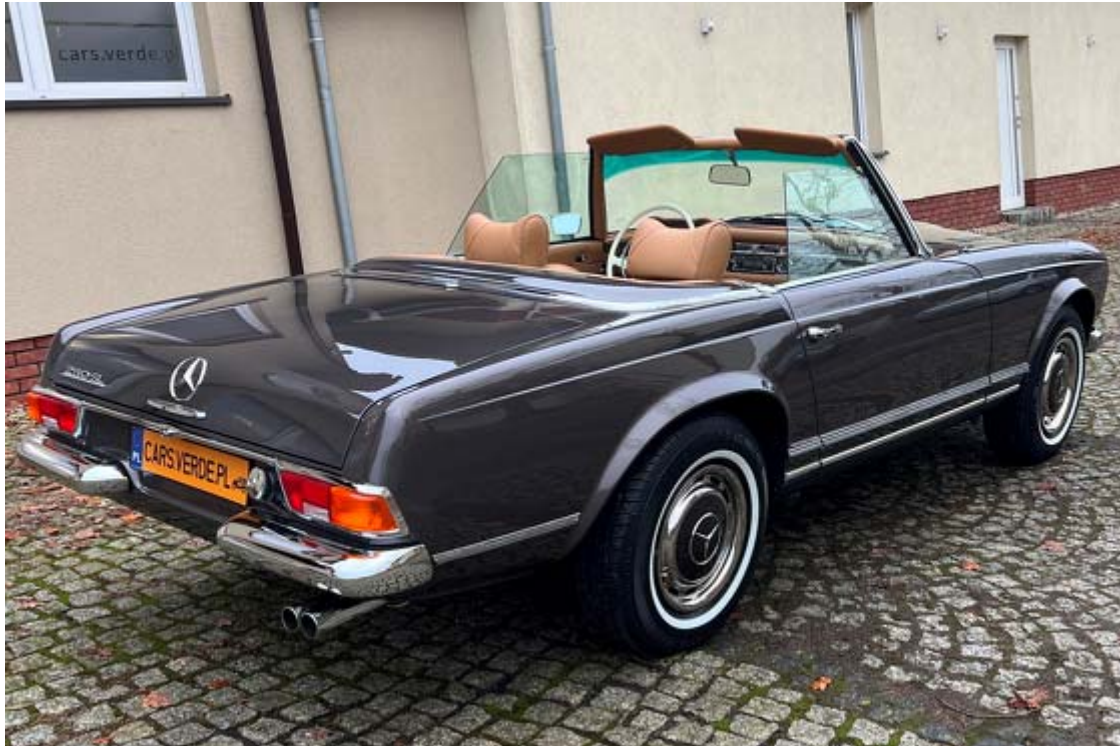
Ansicht

Die Karosserie ist glattflächig ohne Dellen oder Beulen.

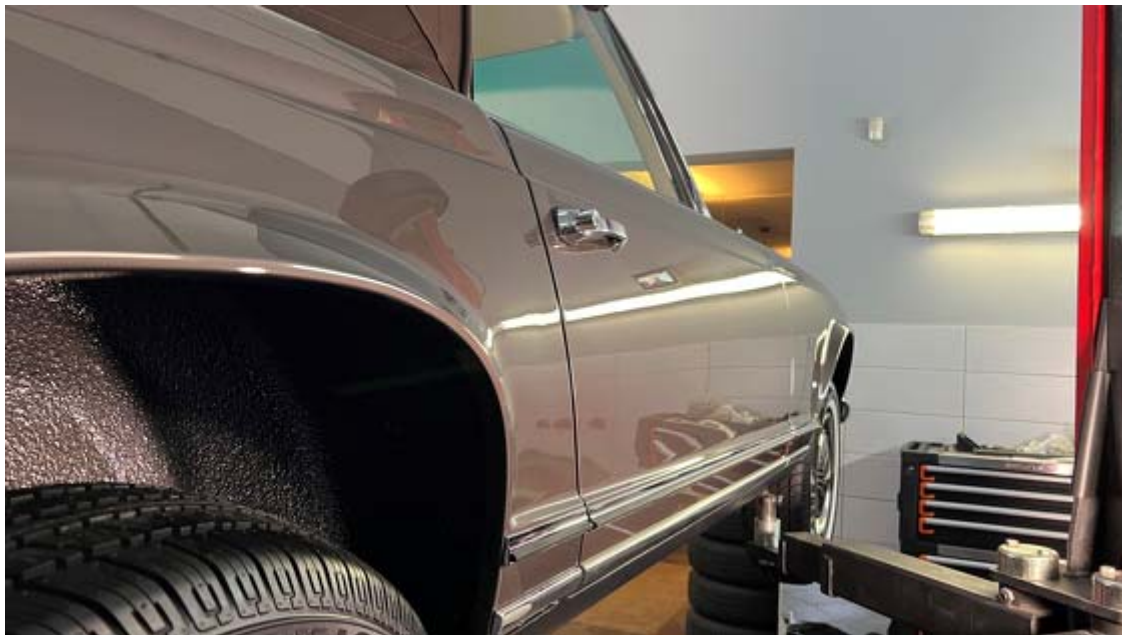
Das Öffnen und Schließen der Türen und Hauben funktioniert einwandfrei.

Die Spaltmaße der Türen und Hauben sind gleichmäßig.

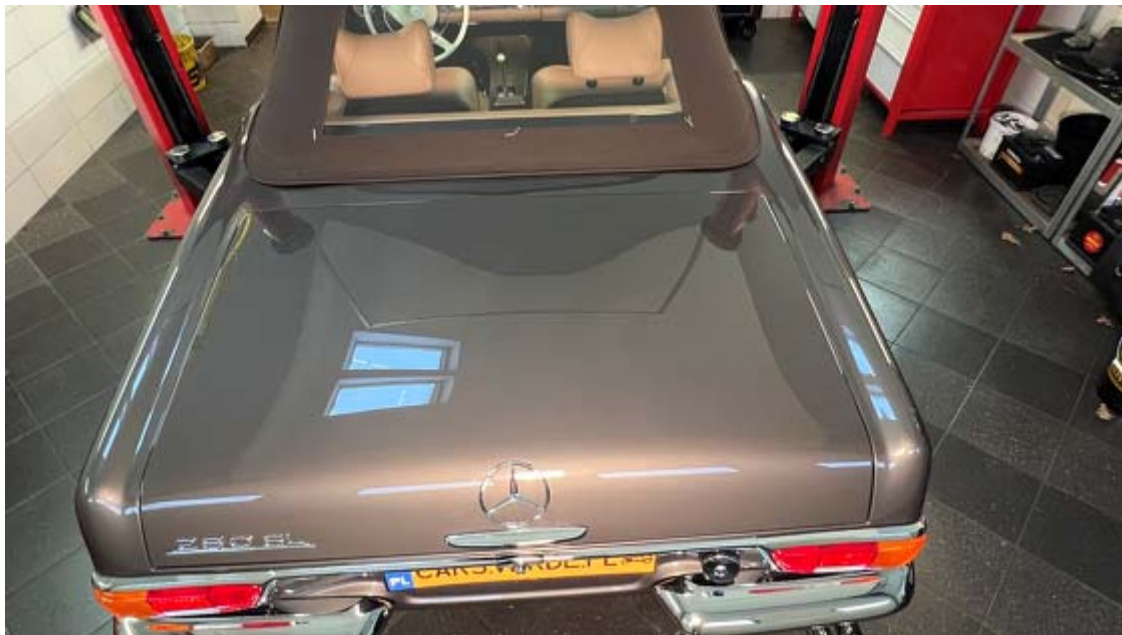
Heck

Korrosion ist an der Karosserie nicht erkennbar.

Der Unterboden der Karosserie ist mit einem Steinschlagschutz versehen und in den Hohlräumen ist ein Hohlraumschutz eingebracht.

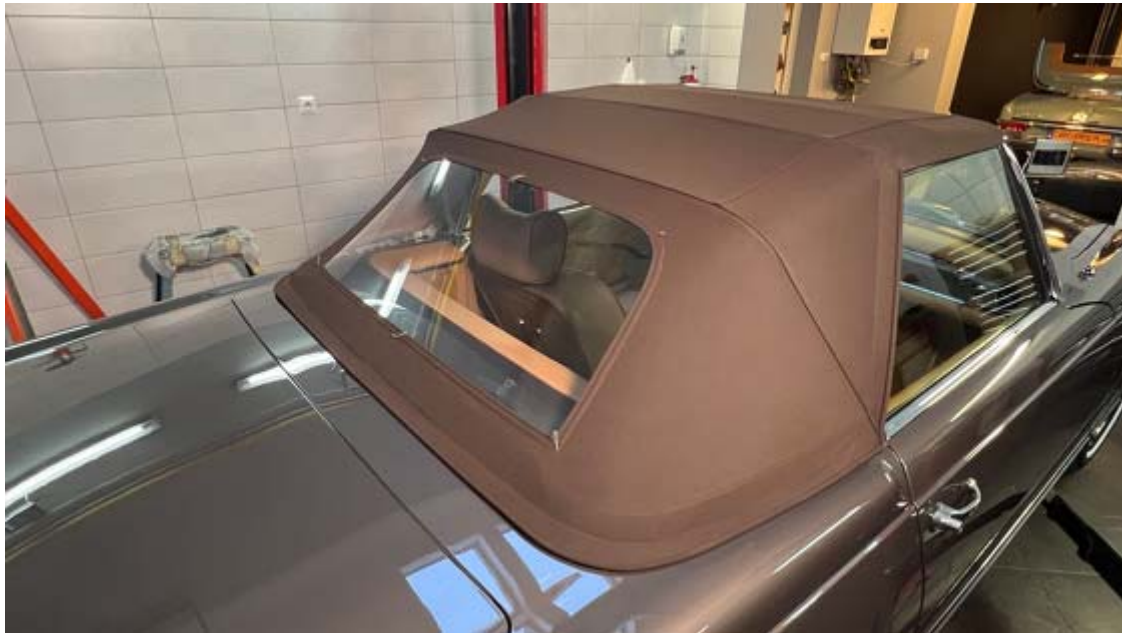
Der Verdeckbezug ist aus Stoff in der Farbe braun.

Eine Heckscheibe aus Kunststoff ist in das Verdeck eingearbeitet.

Innenseite des Verdecks ist beige.

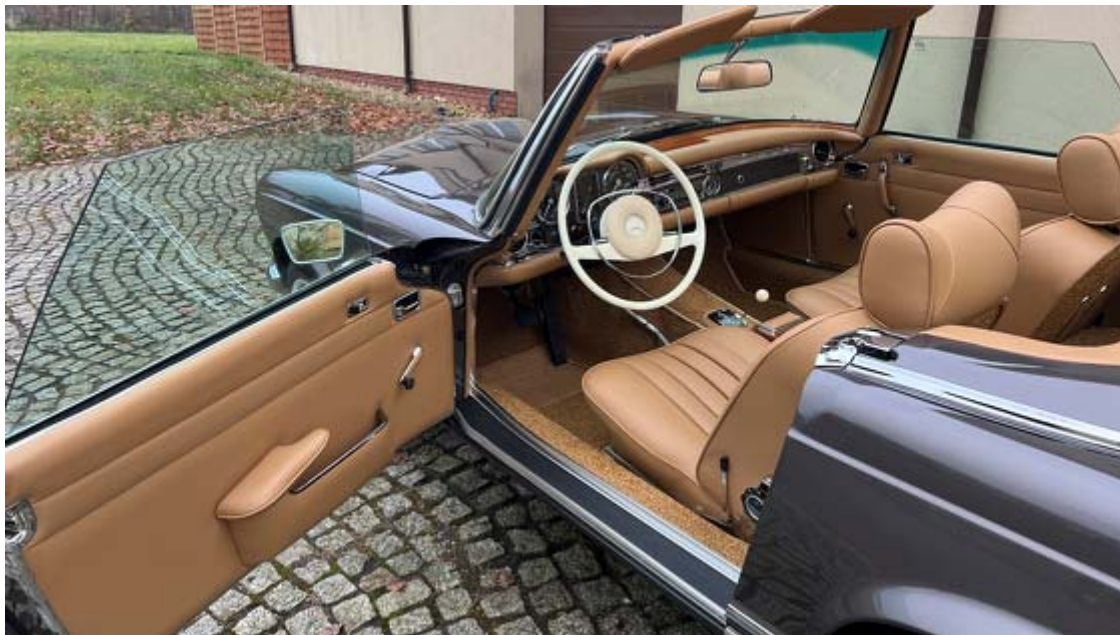
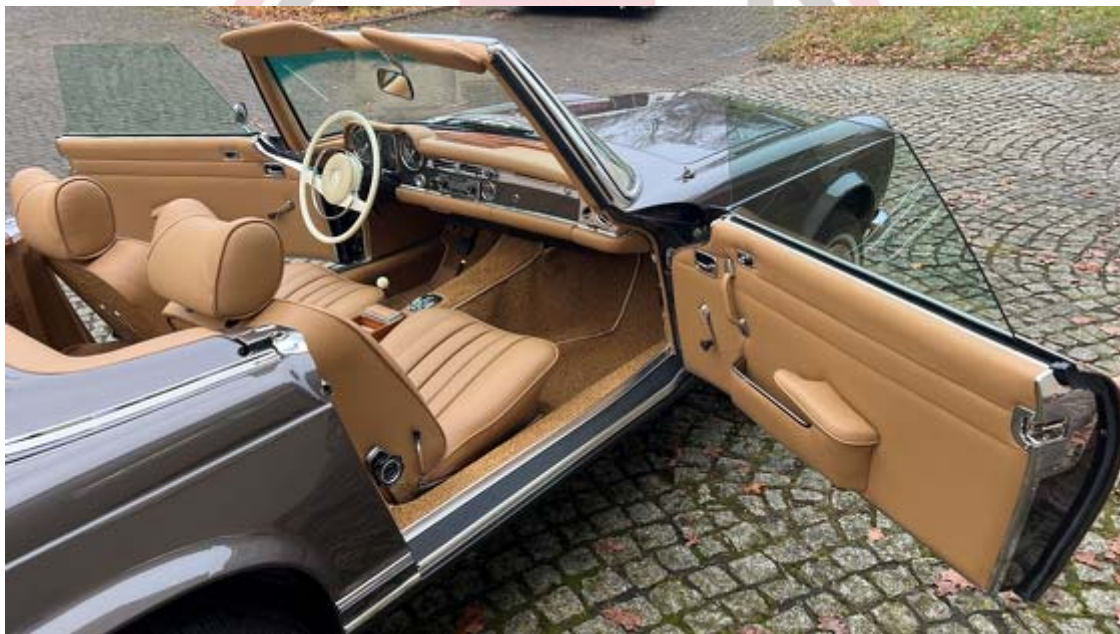
Der Verstellmechanismus der Sitze und Lehnen funktioniert einwandfrei.

Alle Bedienelemente funktionieren einwandfrei.

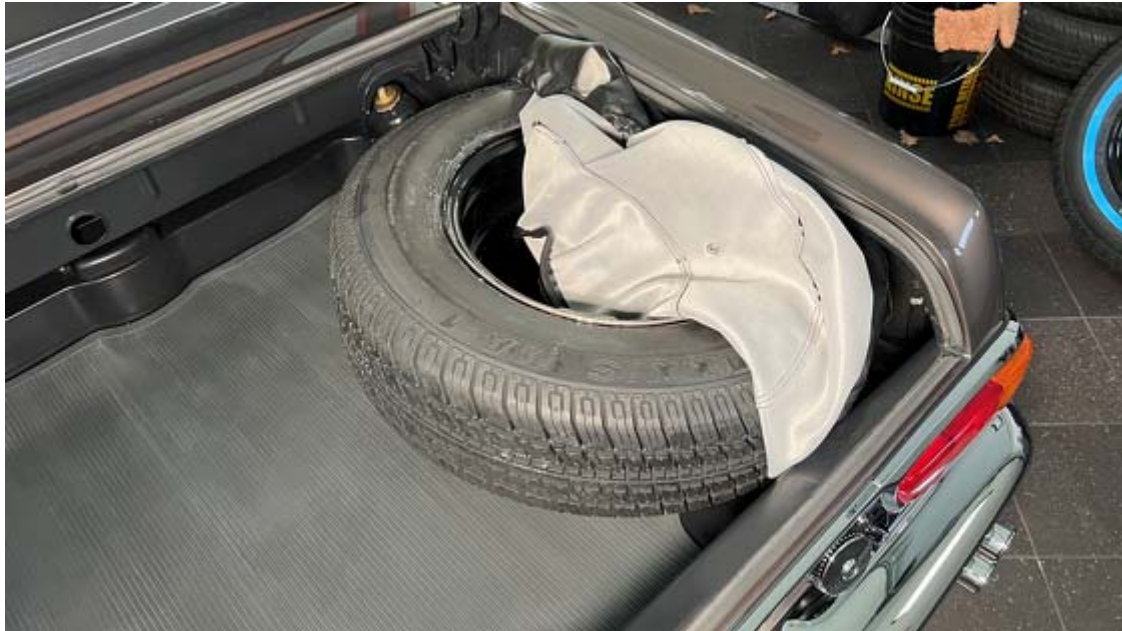
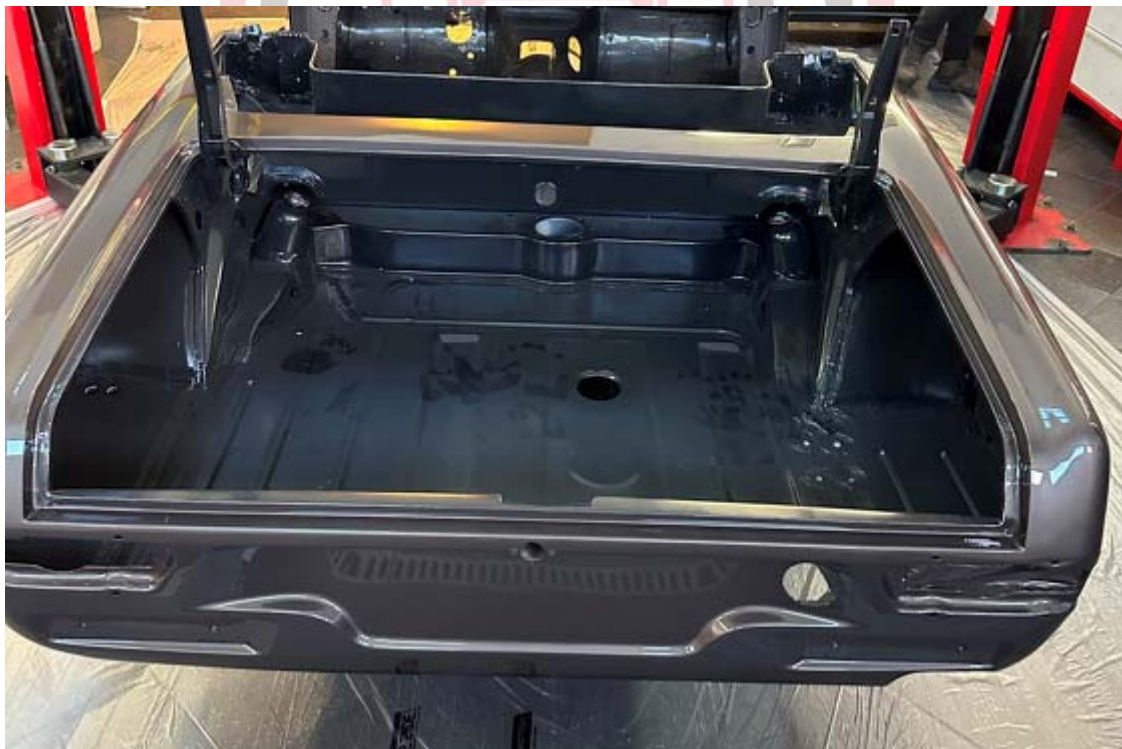
Im Kofferraum befindet sich ein vollständiges Reserverad.

Auch das Bordwerkzeug ist hier untergebracht.

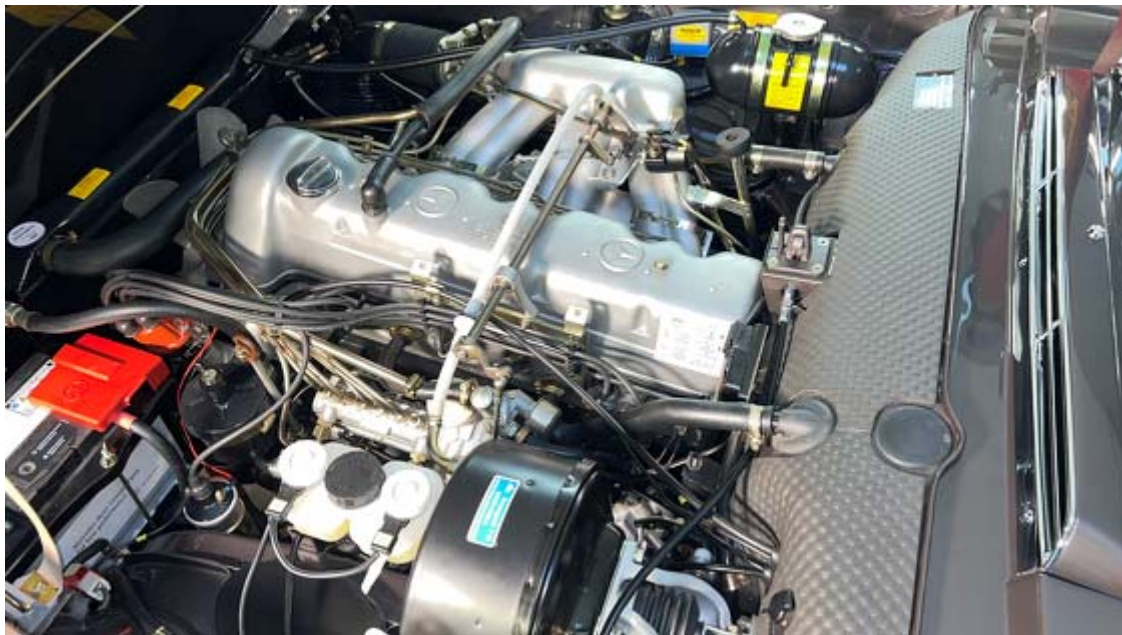
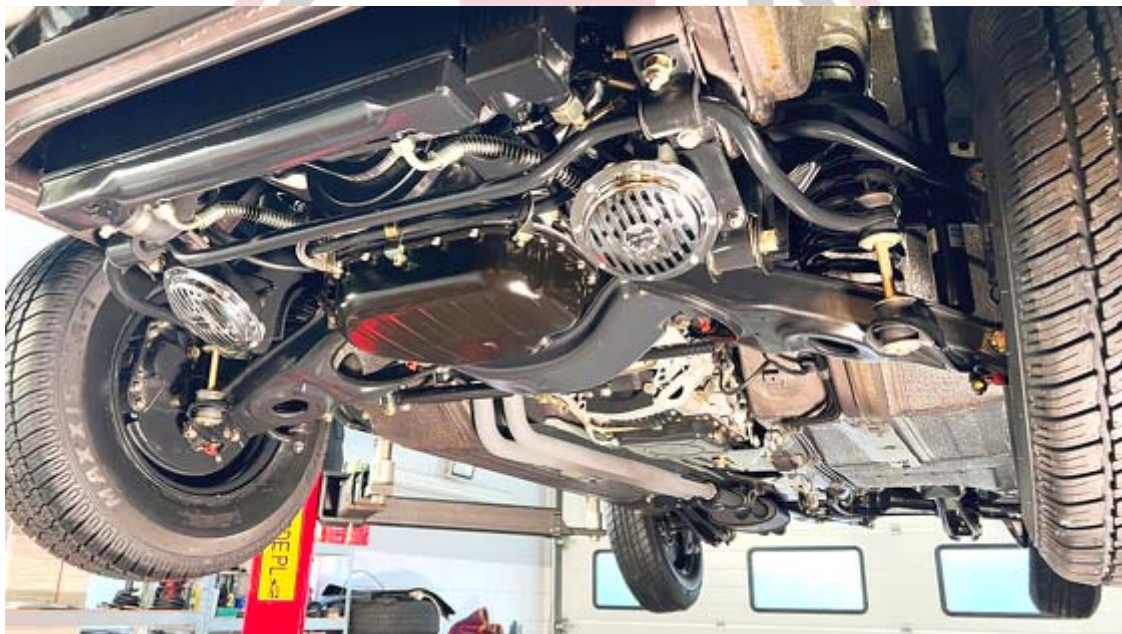
Der Motor und der Motorraum wirken sauber und trocken.

Am Motor sind Ölausschwitzungen erkennbar.

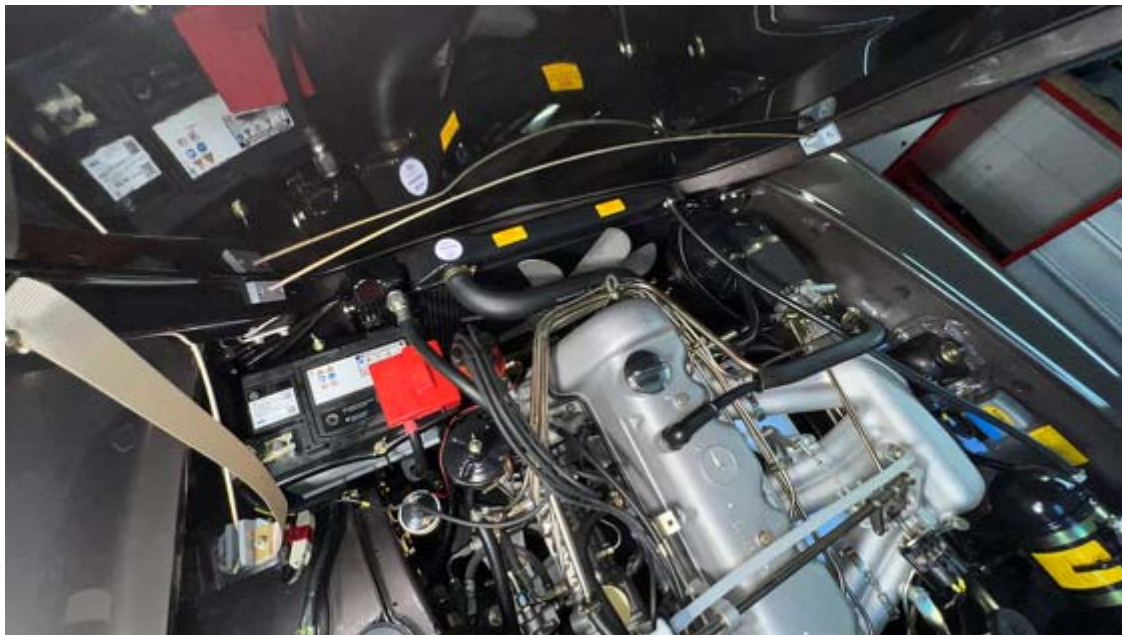
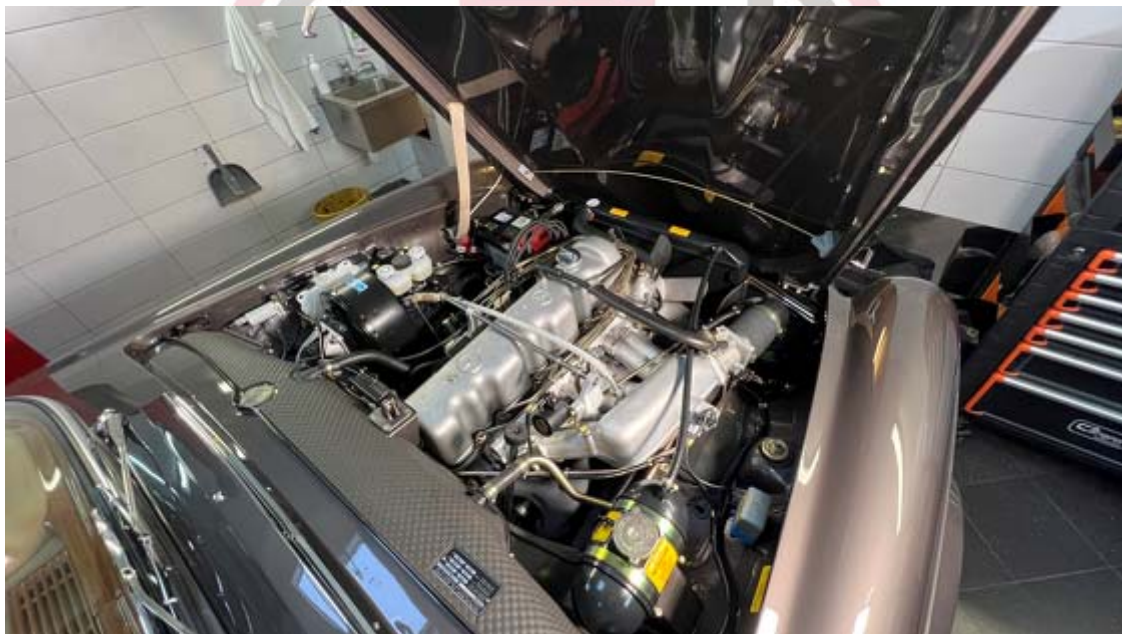
Der Motor zeigt ein sehr gutes Kaltstartverhalten und nach einer kurzen Warmlaufphase, einen ruhigen Motorlauf.

Ölausschwitzungen oder Ölverlust sind nicht erkennbar.

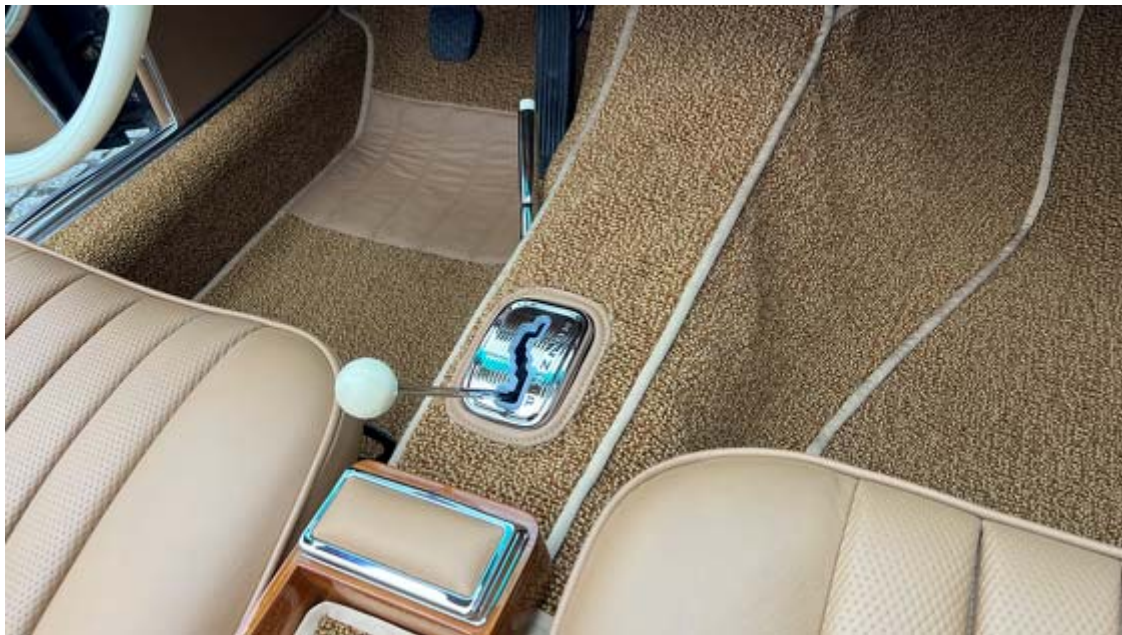
Ölausschwitzungen oder Ölverlust sind nicht erkennbar.

Alle Gänge lassen sich im Stand einwandfrei schalten.

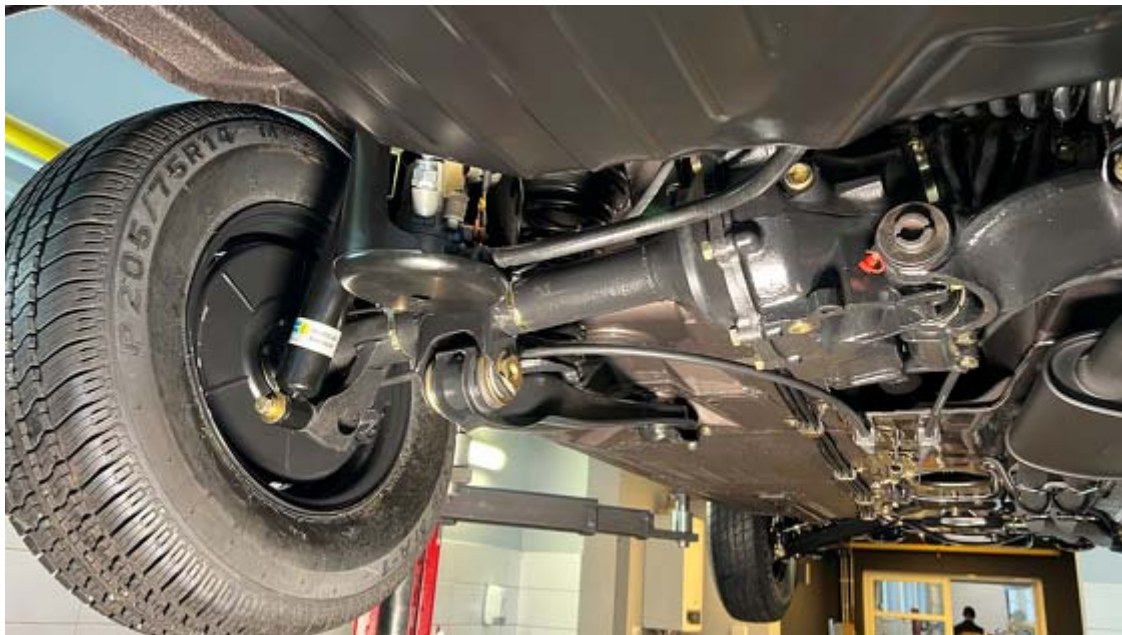
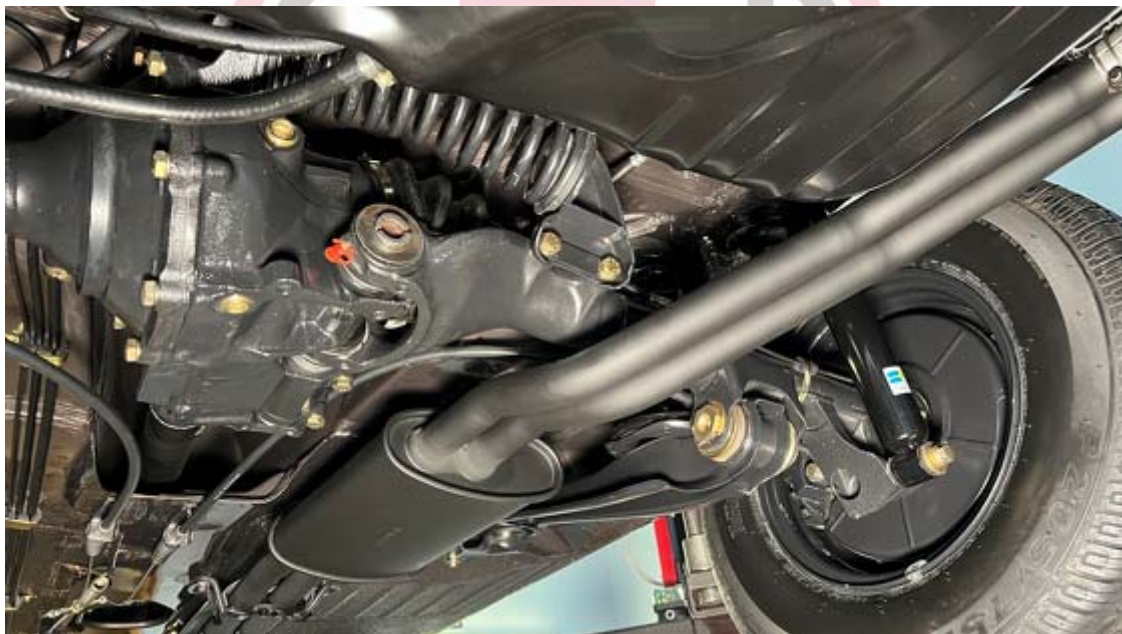
Die Vorder- und Hinterachse sind augenscheinlich ohne Mängel.

Das Differential der Hinterachse zeigt keinerlei Undichtigkeiten.

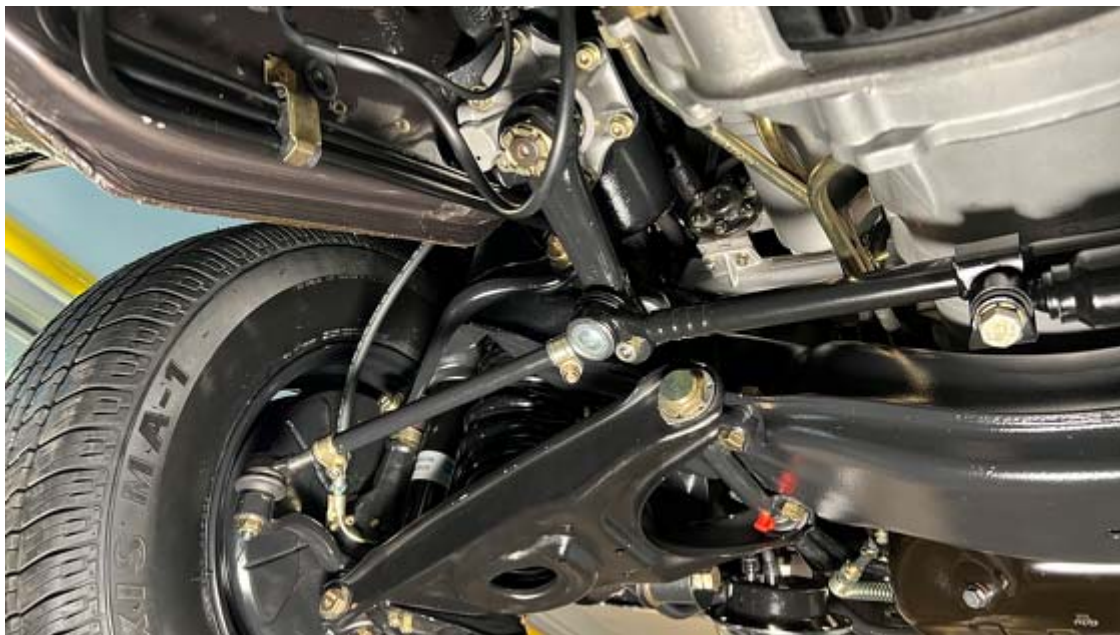
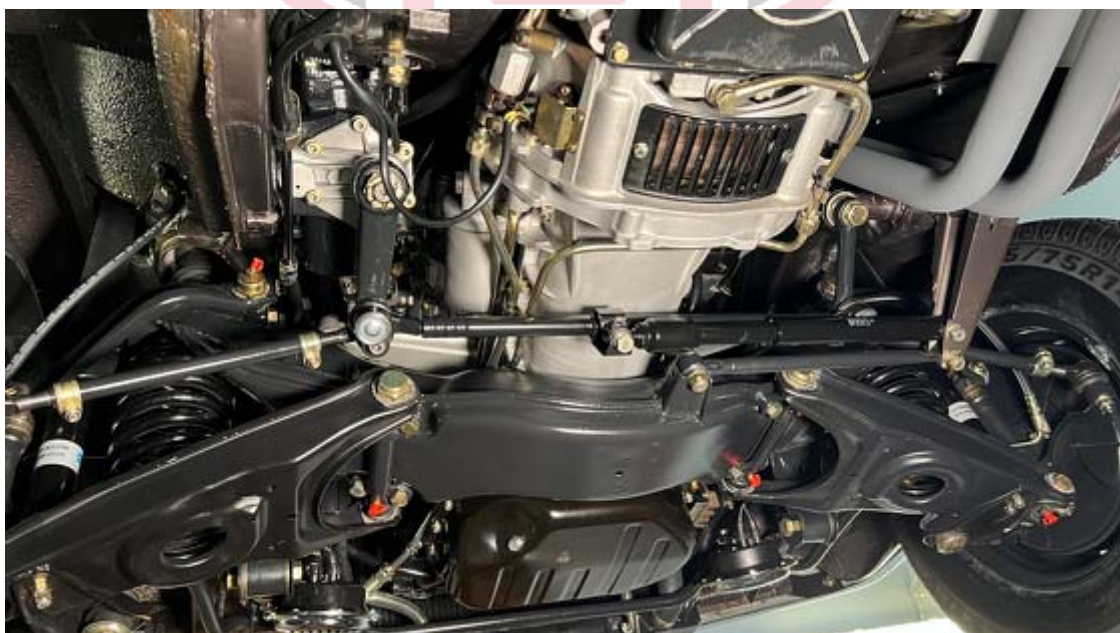
Die Lenkung funktioniert einwandfrei.
Das Lenkungsspiel ist im Toleranzbereich.

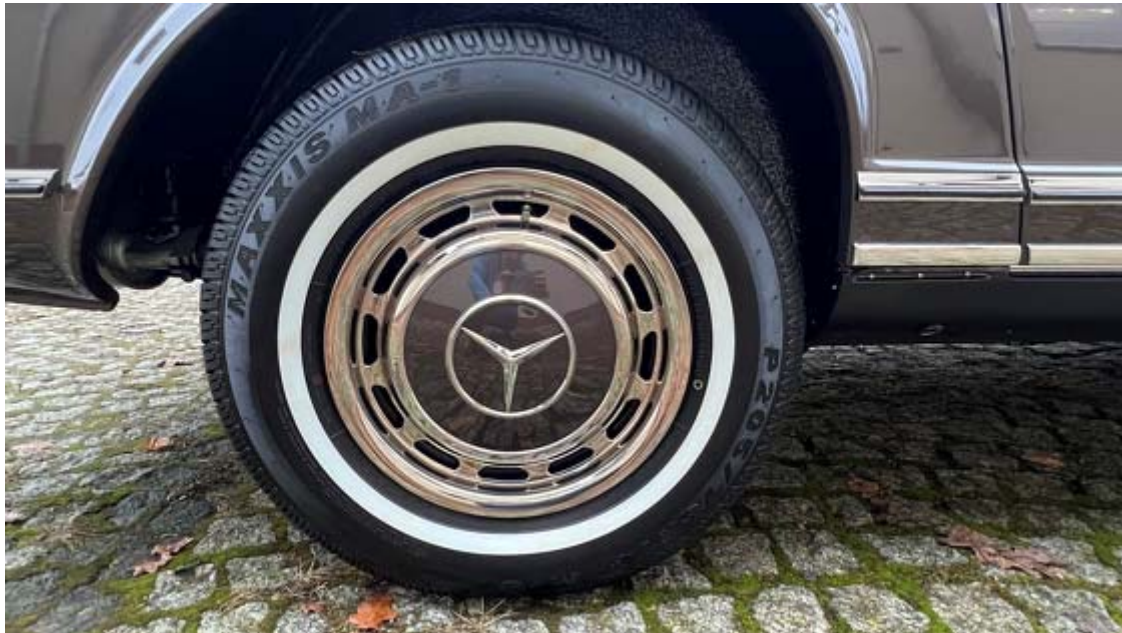
Die Felgen sind augenscheinlich ohne Beschädigungen und neuwertig.

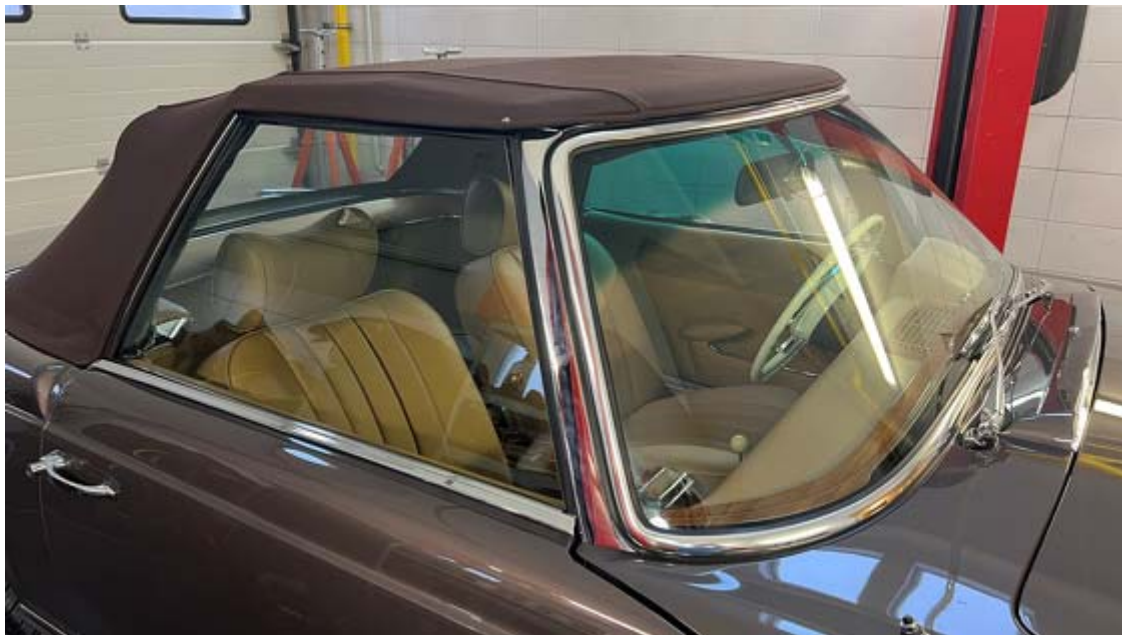
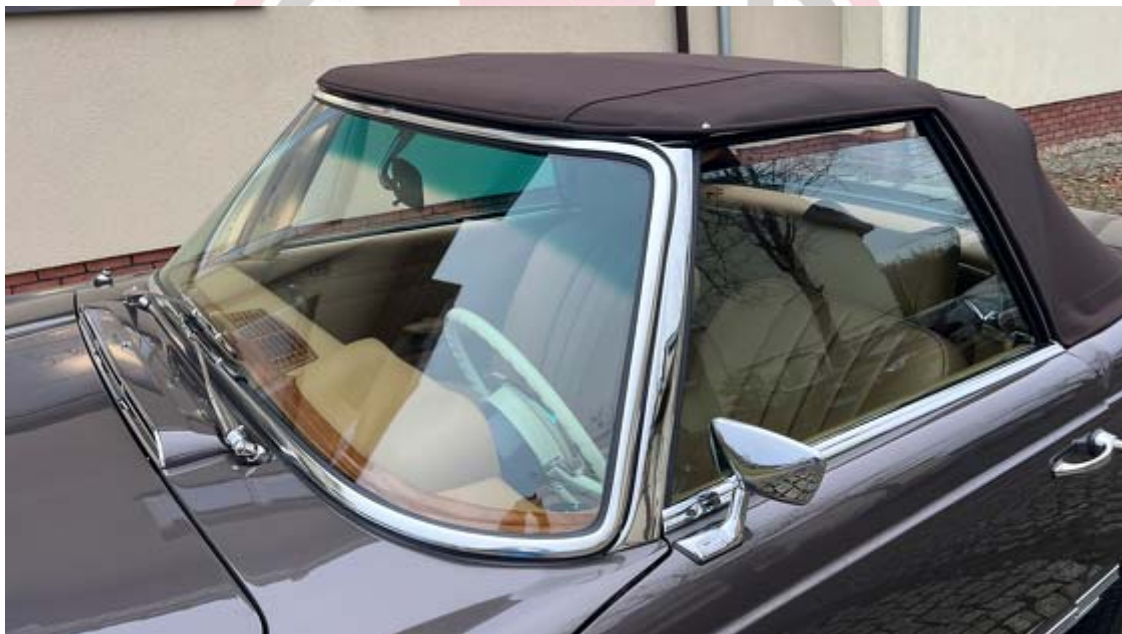
Die Scheiben sind ohne Kratzer oder Steinschläge, die Verglasung ist neuwertig.
