FAHRZEUGBEWERTUNG

Auftragsnummer 24B-0096-OLD-52

Fahrzeuga**bwertung**

Nr.: 24B-0096-OLD-52

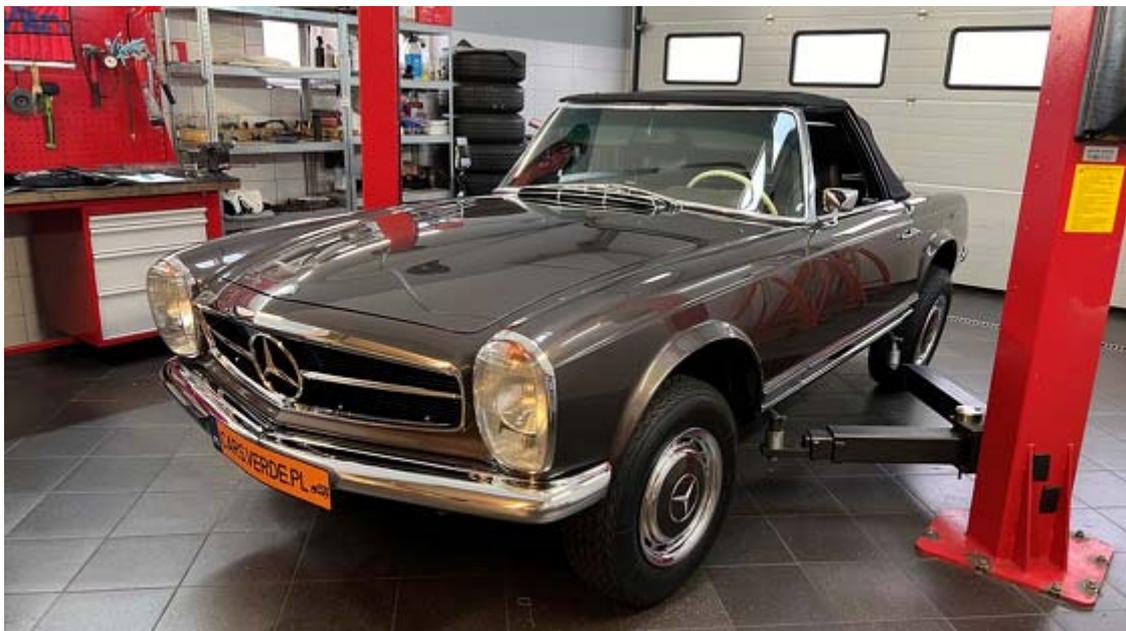
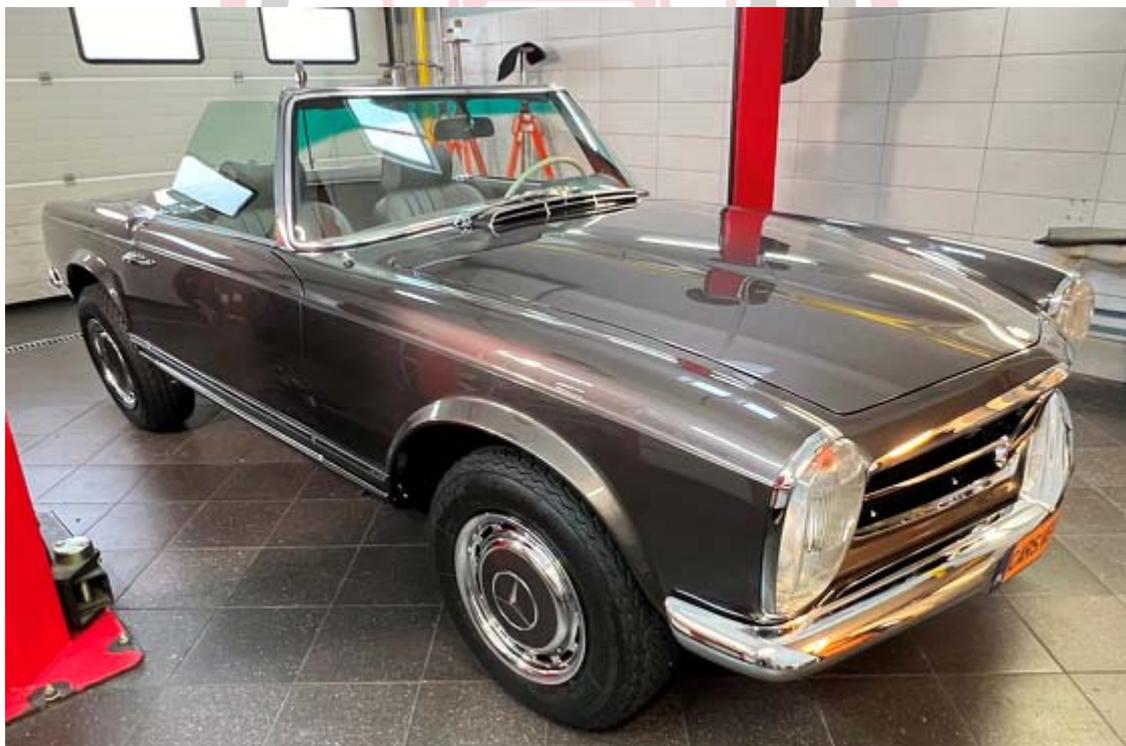
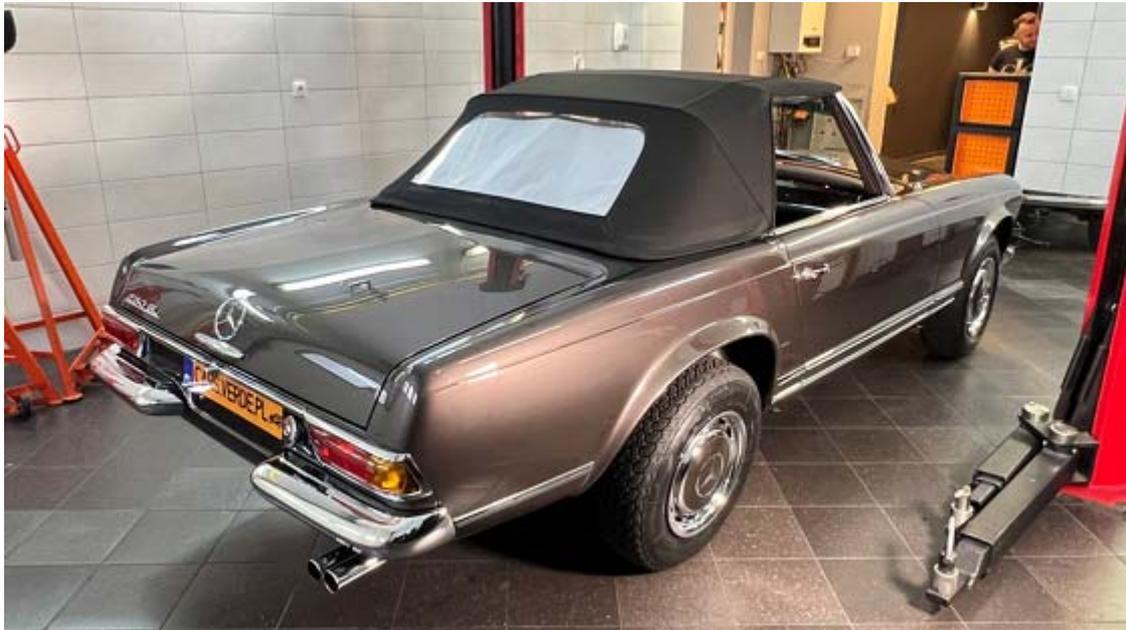
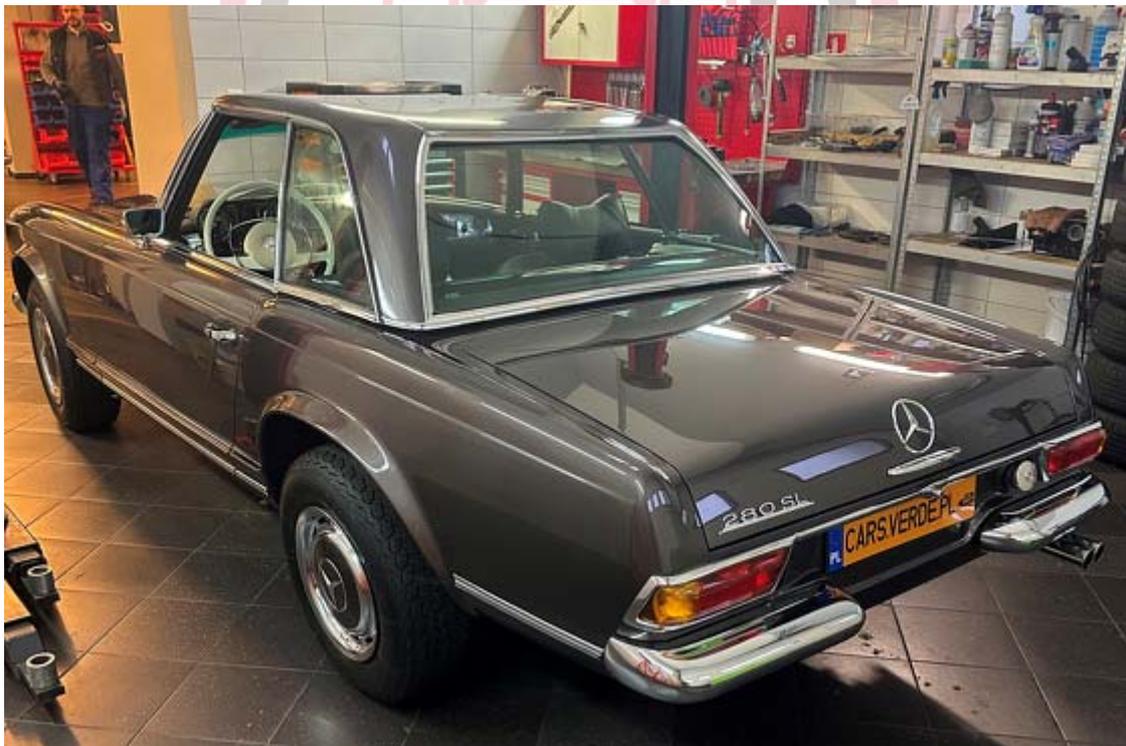
Die Karosserie ist glattflächig ohne Dellen oder Beulen.

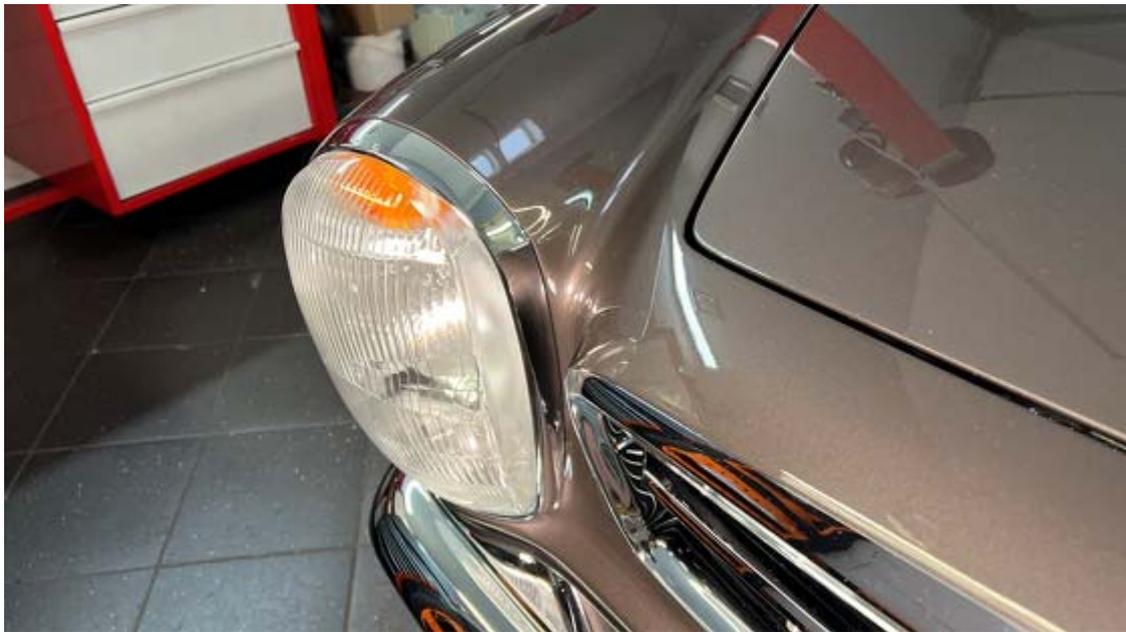
An den vorderen Kotflügeln sind die Punkte zum Ausrichten der Scheinwerferchromringe vorhanden.

Ausrichtpunkt für die Chromringe

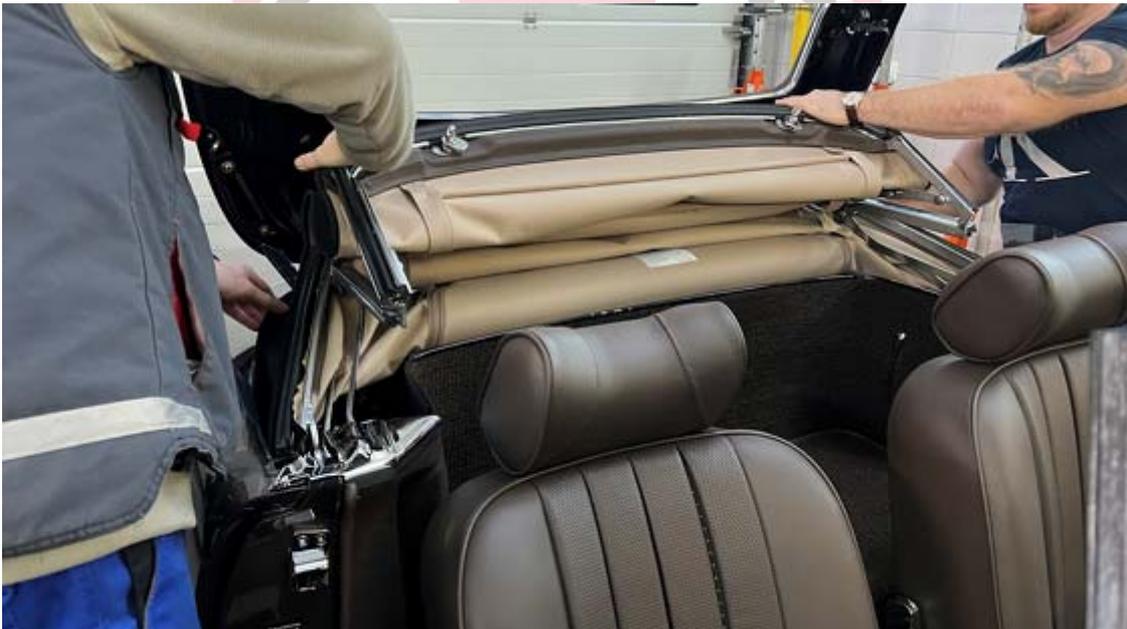
Der Verdeckbezug ist neuwertig.

Das Öffnen und Schließen des Verdecks funktioniert einwandfrei, es sind noch Justierarbeiten erforderlich.

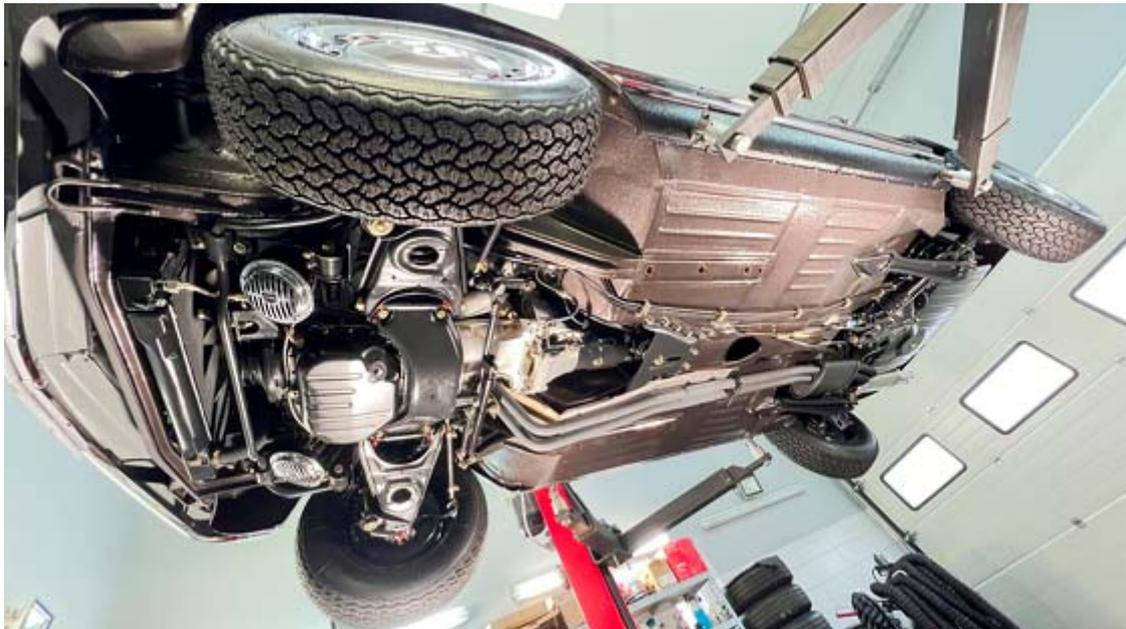
Der Unterboden zeigt keinerlei Gebrauchsspuren und wirkt neuwertig.

Der Unterboden ist gegen Korrosion lackiert, versiegelt, abgedichtet, lackiert und Hohlraum versiegelt.

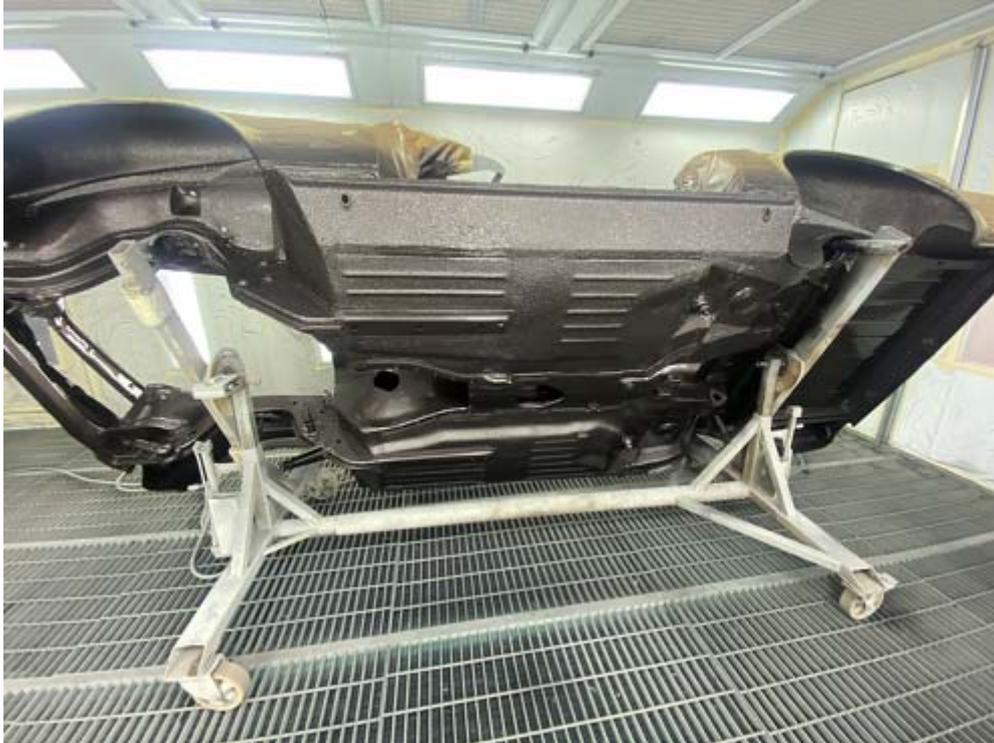
fertiger Unterboden

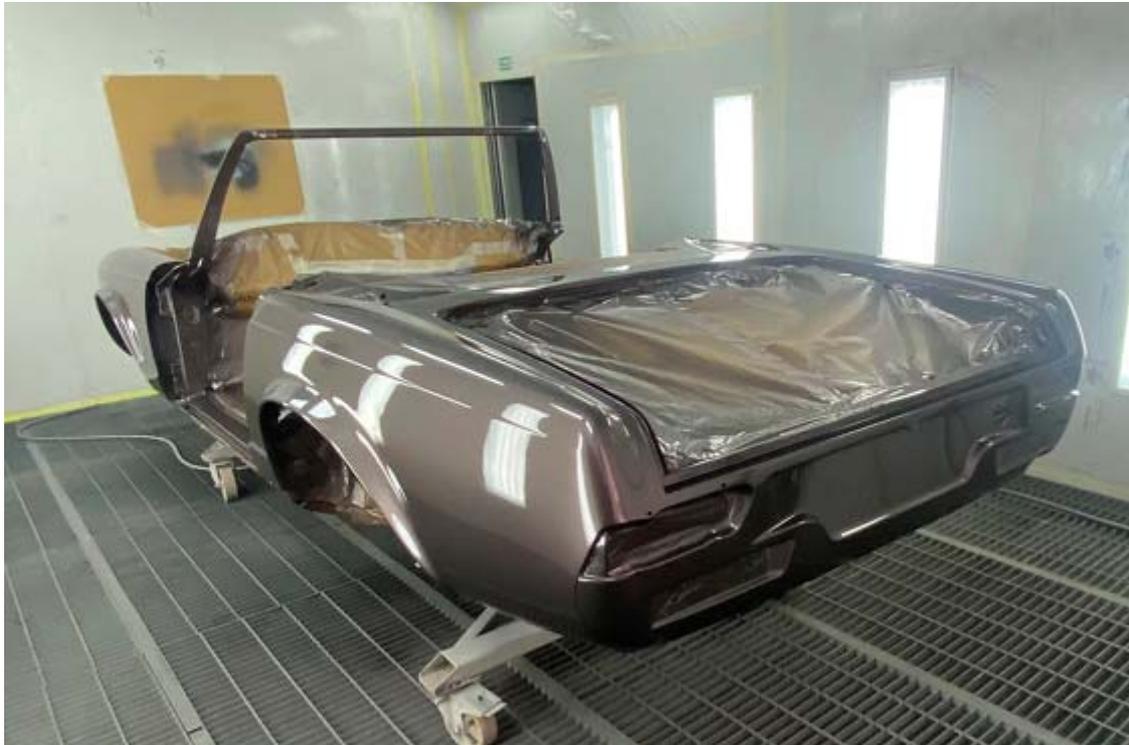
fertige Lackierung

Die Lackierung ist glänzend.

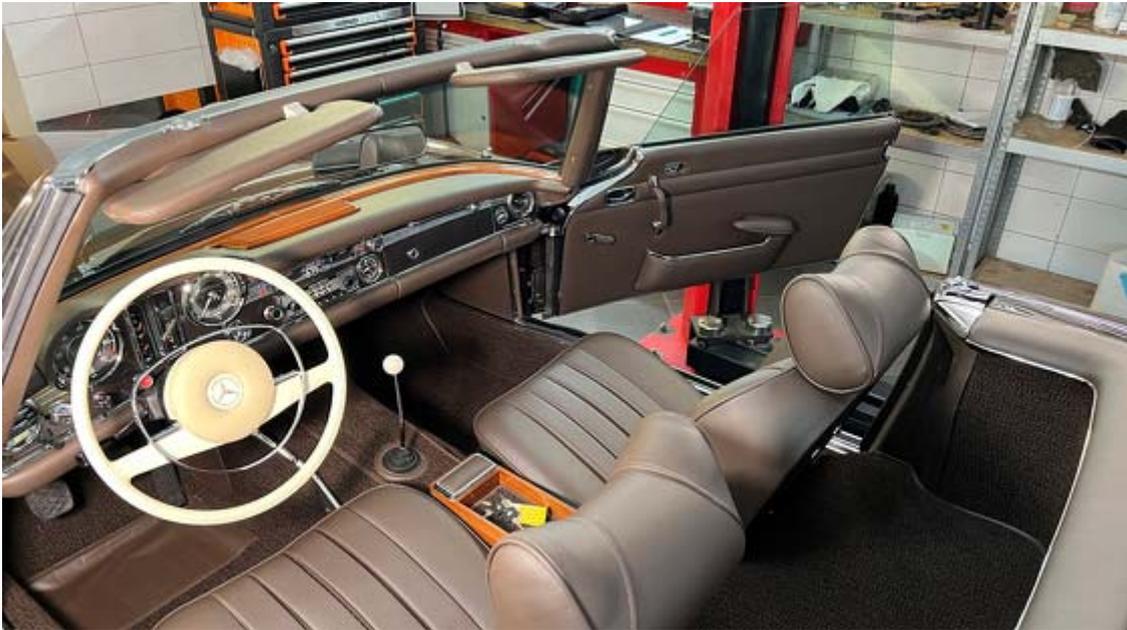
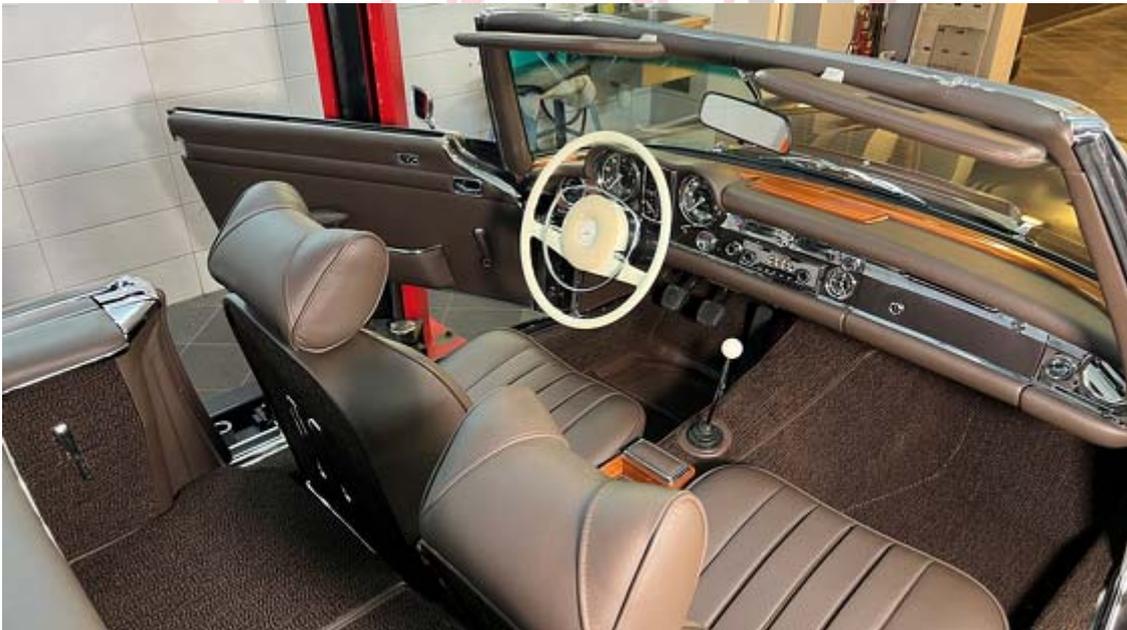
Das Armaturenbrett ist neu bezogen und das Holz aufgearbeitet.

fertiger Innenraum

Der Verstellmechanismus der Sitze und Lehnen funktioniert einwandfrei.

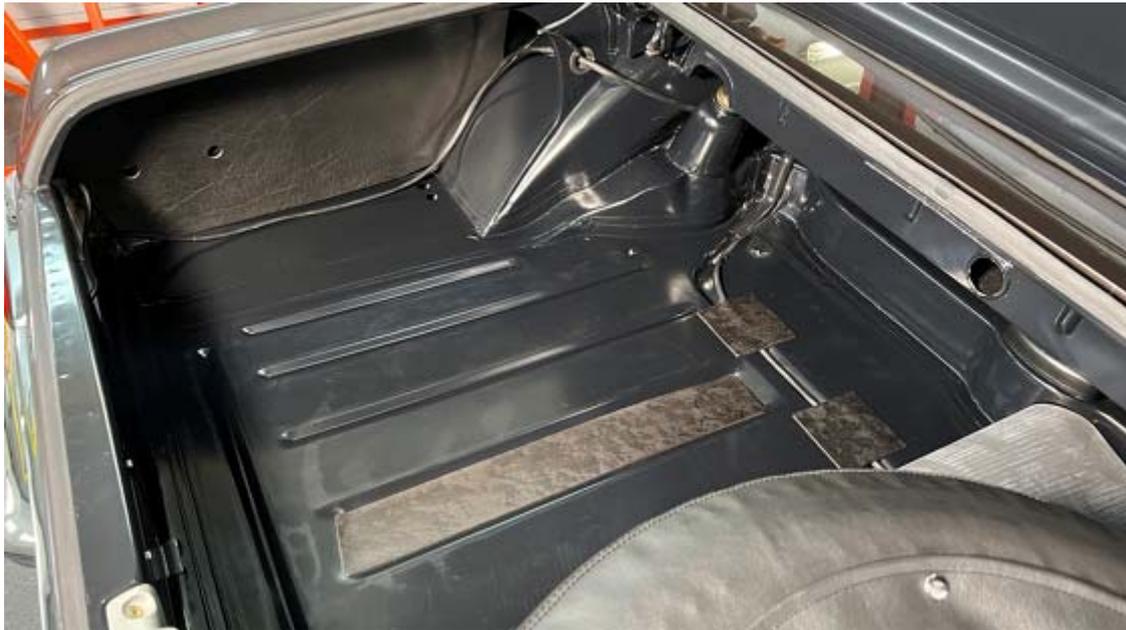
Im Kofferraum befindet sich ein vollständiges Reserverad.

Auch das Bordwerkzeug ist hier untergebracht.

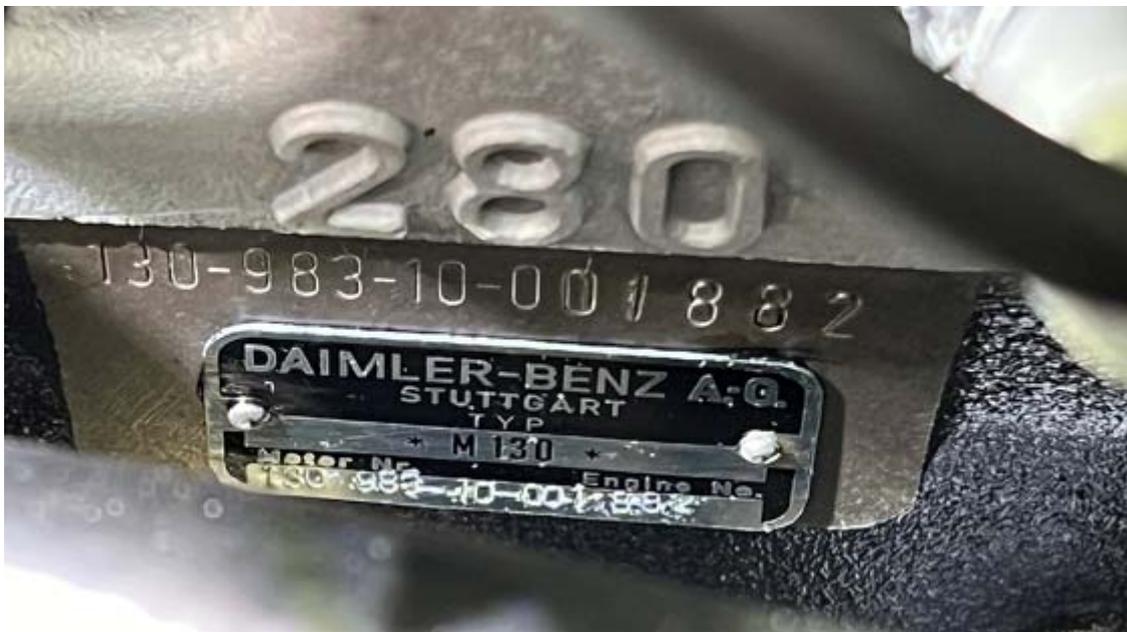
Motornummer mit Typenschild

Die Nummer am Motor ist identisch mit der Datenkarte zum Fahrzeug.

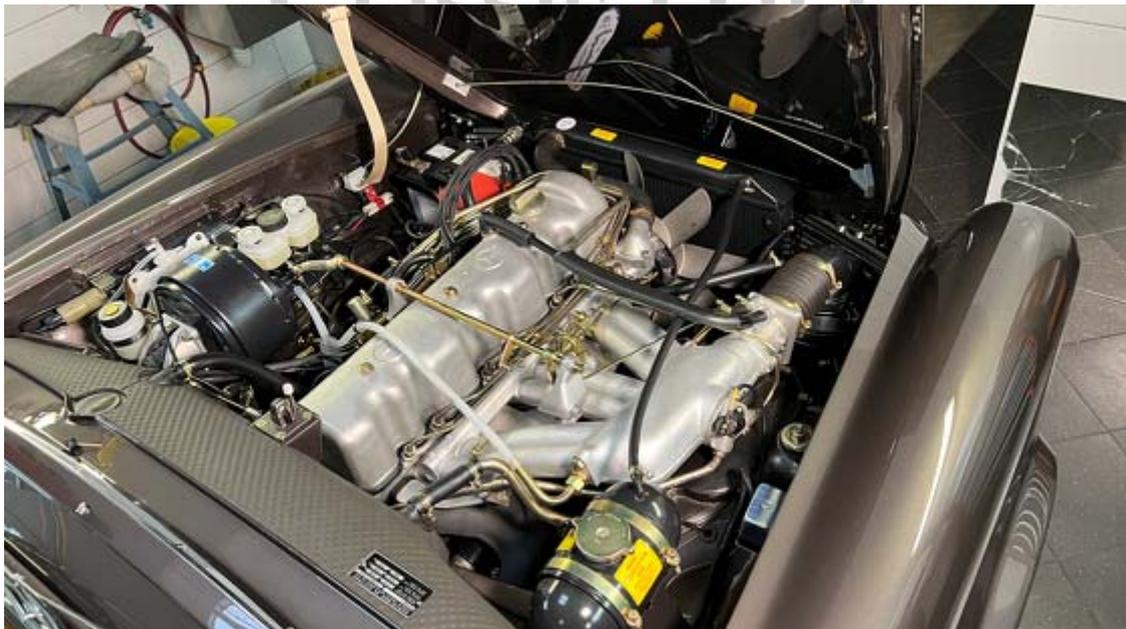
Der Motor und der Motorraum sind sauber, trocken und wirken bzw. sind neuwertig.

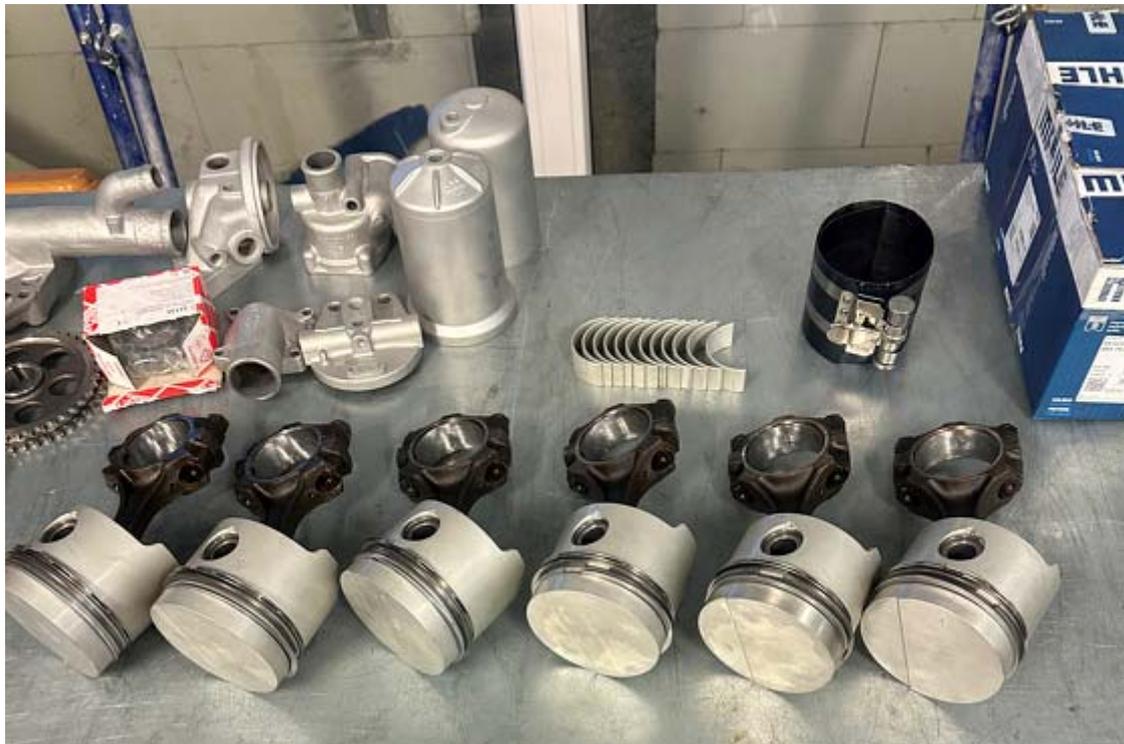
Revision des Motors

Der Motor ist aufwendig revidiert worden. Die komplette Einspritzanlage ist überarbeitet und notwendige Teile sind neu.

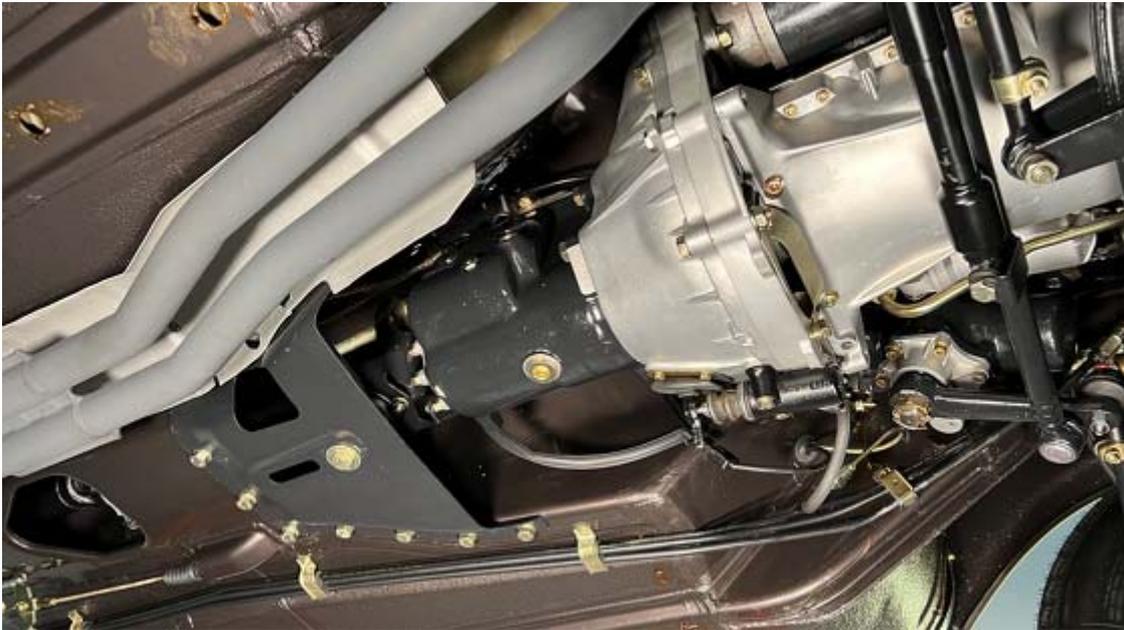
Getriebe von unten

Ölausschwitzungen oder Ölverlust sind nicht erkennbar.

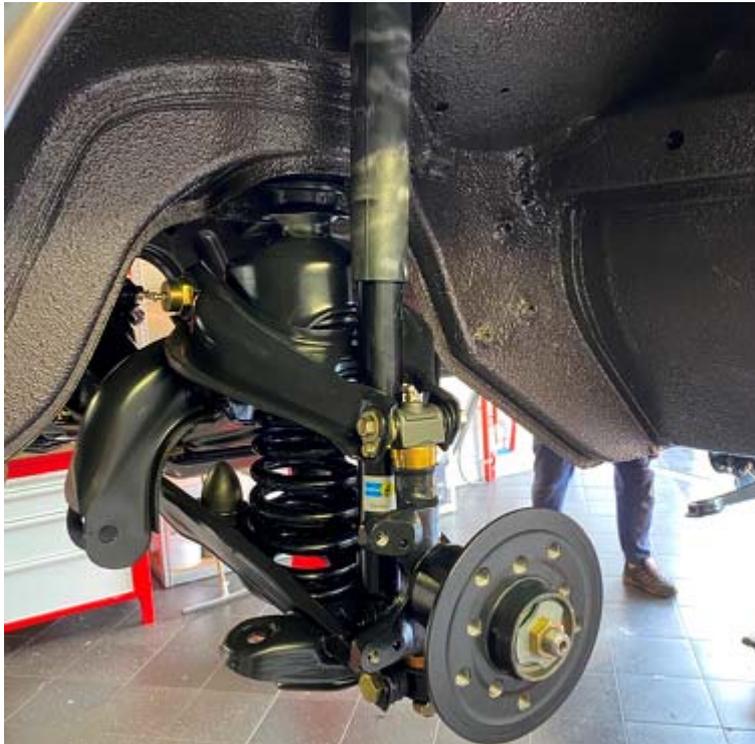
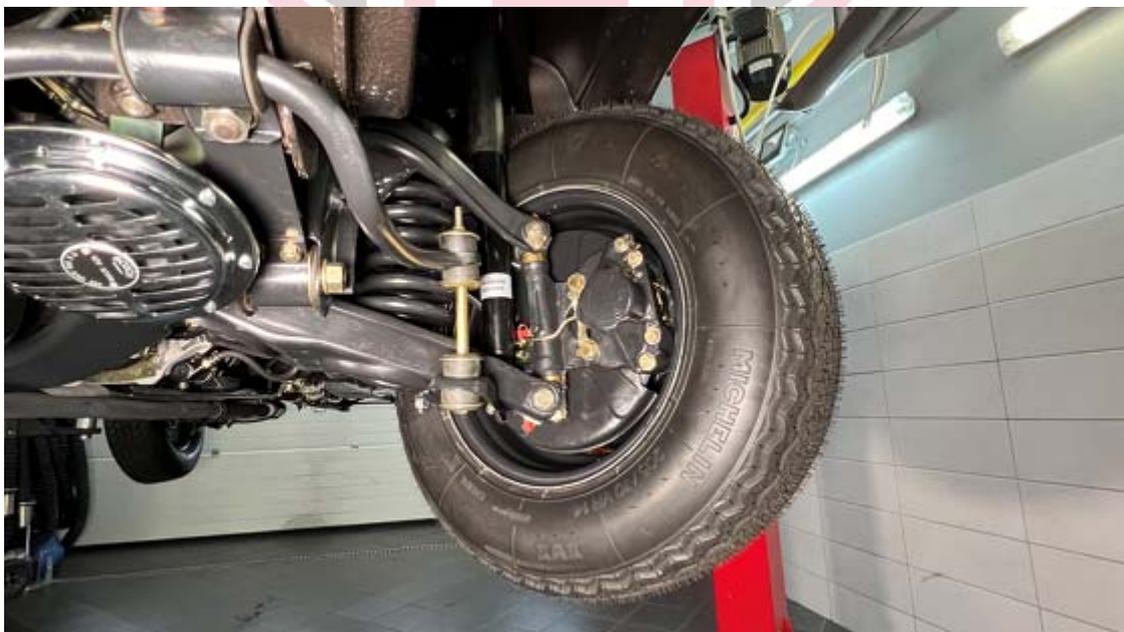
Achshälfte / Fahrwerk vorn

Die Fahrwerkskomponenten sind in einem neuwertigen Zustand. Es ist eine authentisches Bilstein Fahrwerk - Stoßdämpfer - eingebaut.

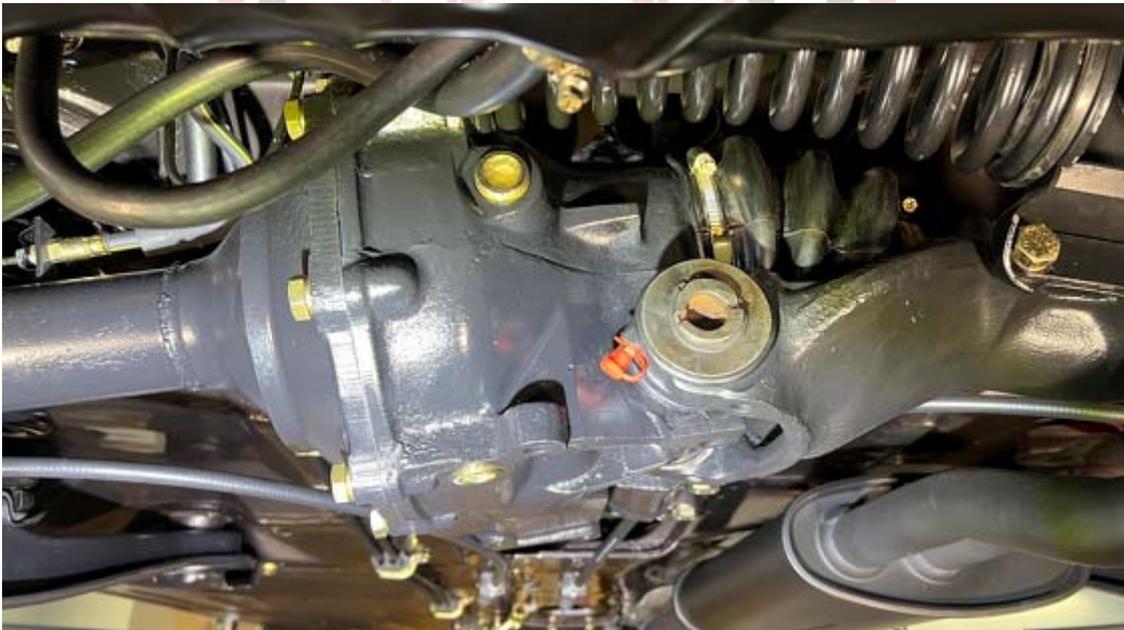
Das Differential der Hinterachse zeigt keinerlei Undichtigkeiten.

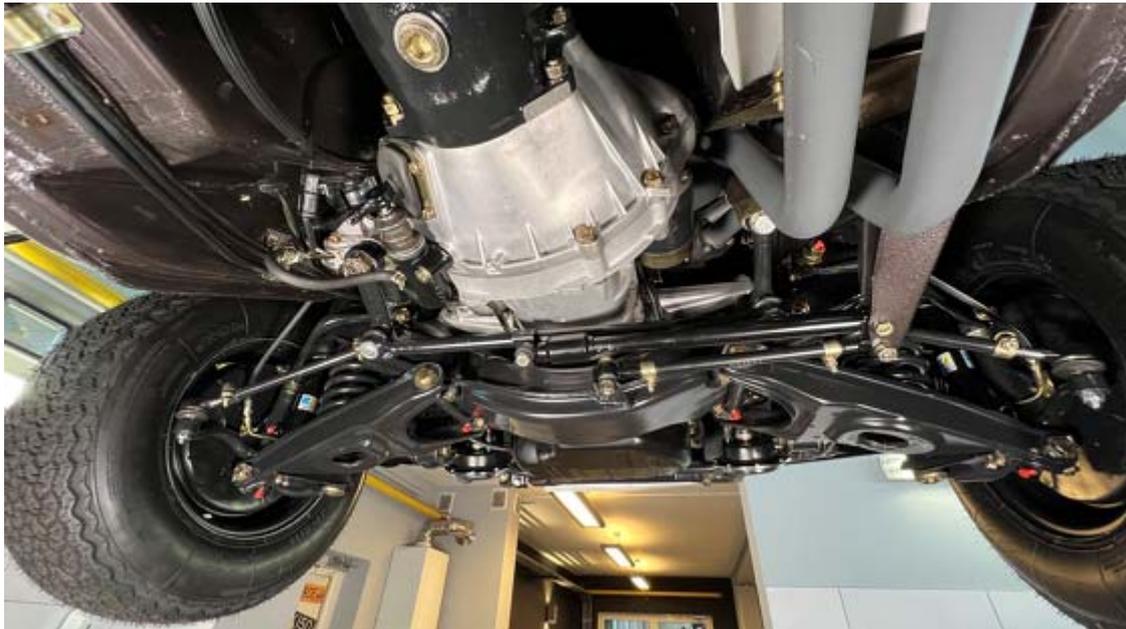
Vorderachse fertig

Die Vorderachse ist komplett neuwertig.

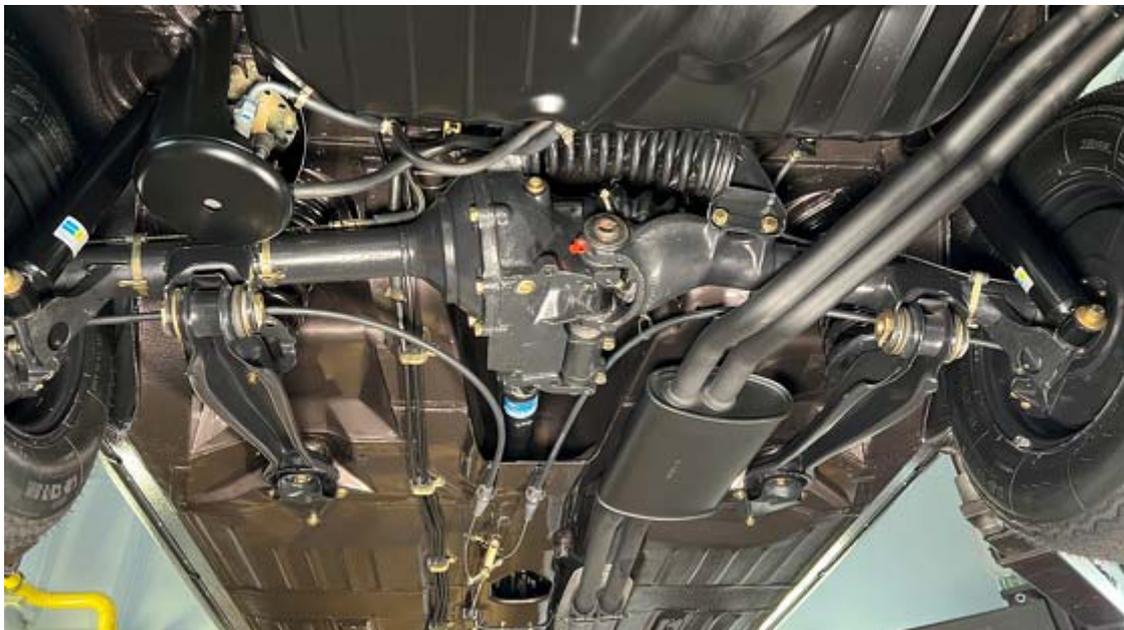
Hinterachse fertig

Die Hinterachse ist einer Revision unterzogen worden.

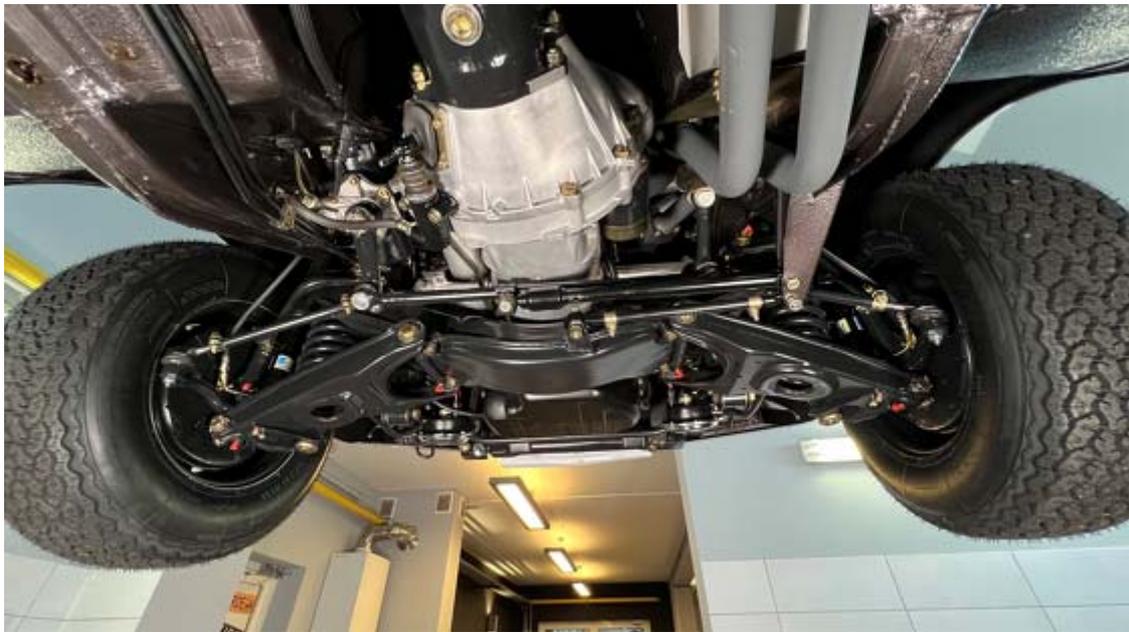
Die Lenkung funktioniert einwandfrei.

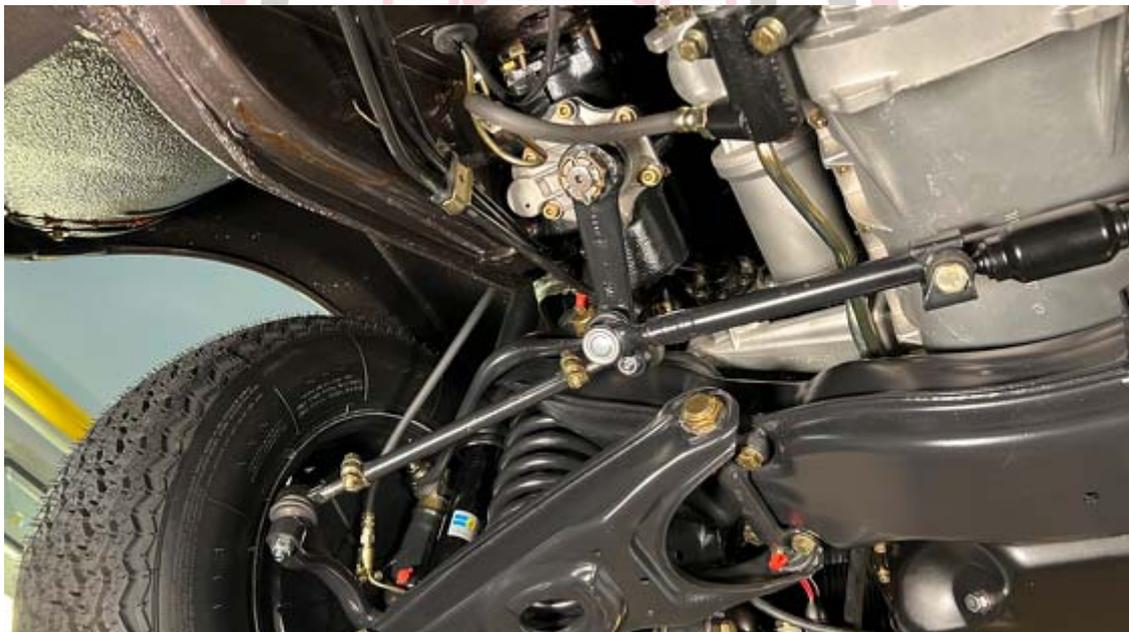
Lenkgetriebe

Die Lenkung wurde revidiert und die Lenkungsteile erneuert.

Die Lenkung bzw. das Lenkungssystem sind in einem neuwertigen Zustand.

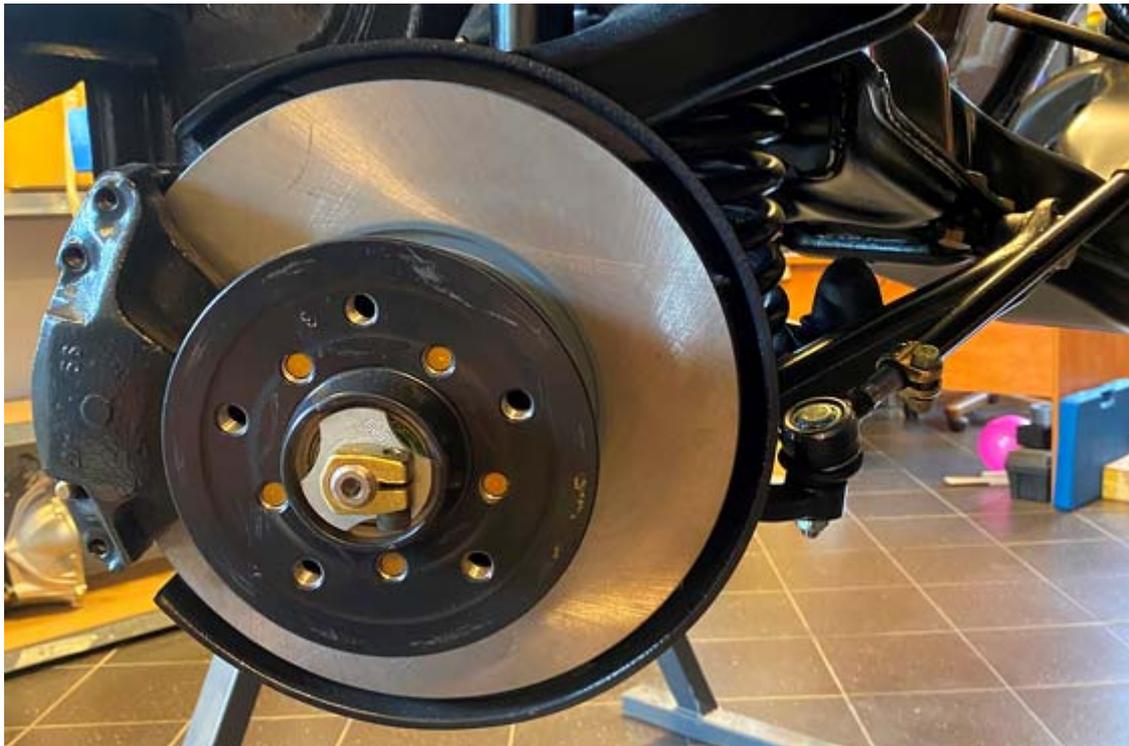
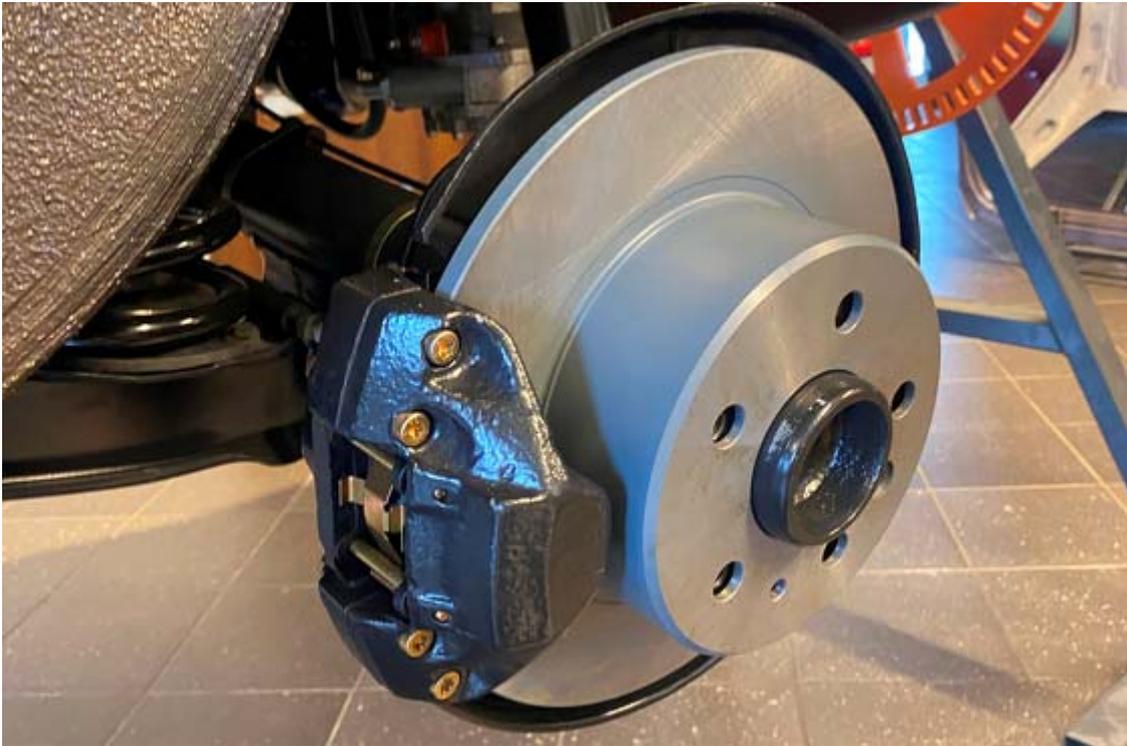
Bremsanlage vorn

Die Bremsanlage wurde komplett überholt, notwendige Teile erneuert.

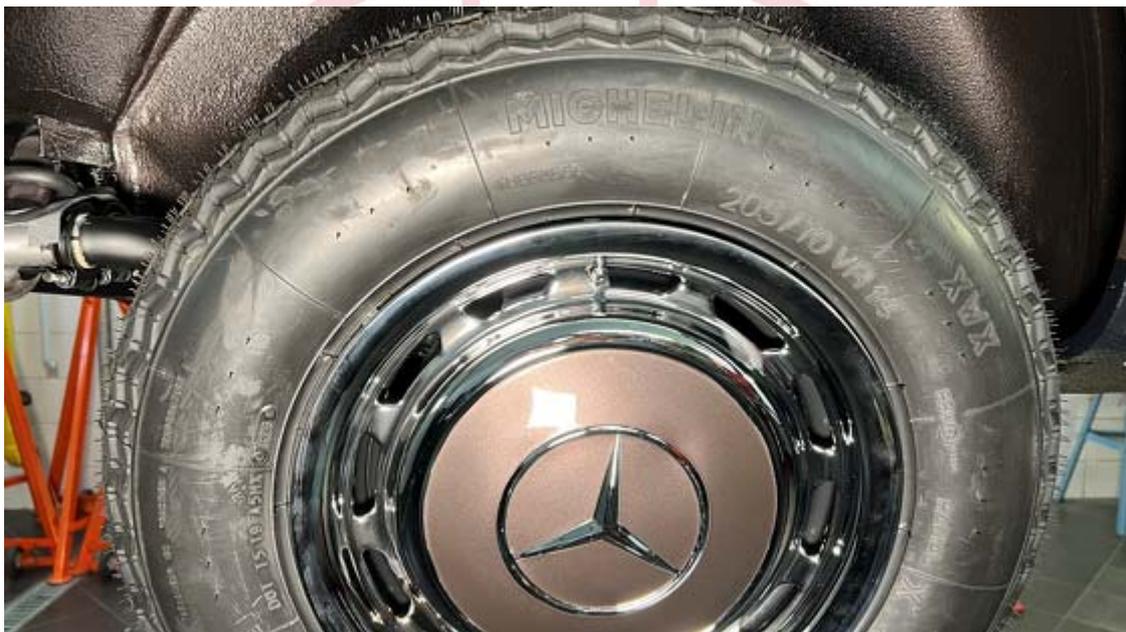
- vl.: 9 mm
- vr.: 9 mm
- hl.: 9 mm
- hr.: 9 mm
- Reserverad: 9 mm

Die Reifen sind ohne Beschädigungen.

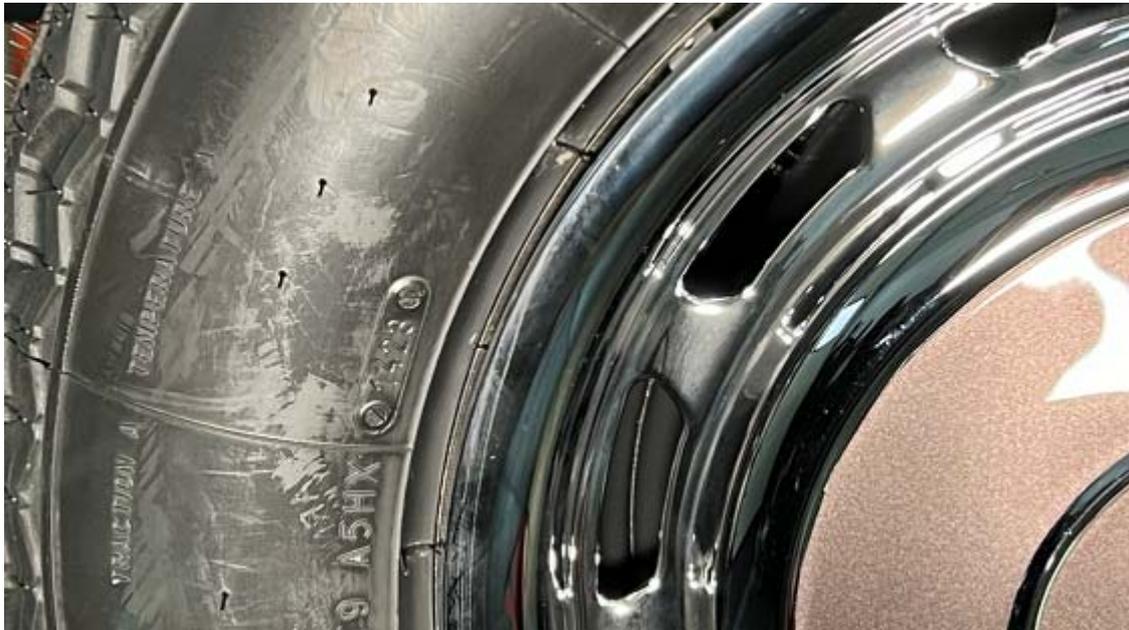
Die Reifen sind nach Reifenkennung DOT 1423 - neuwertig.

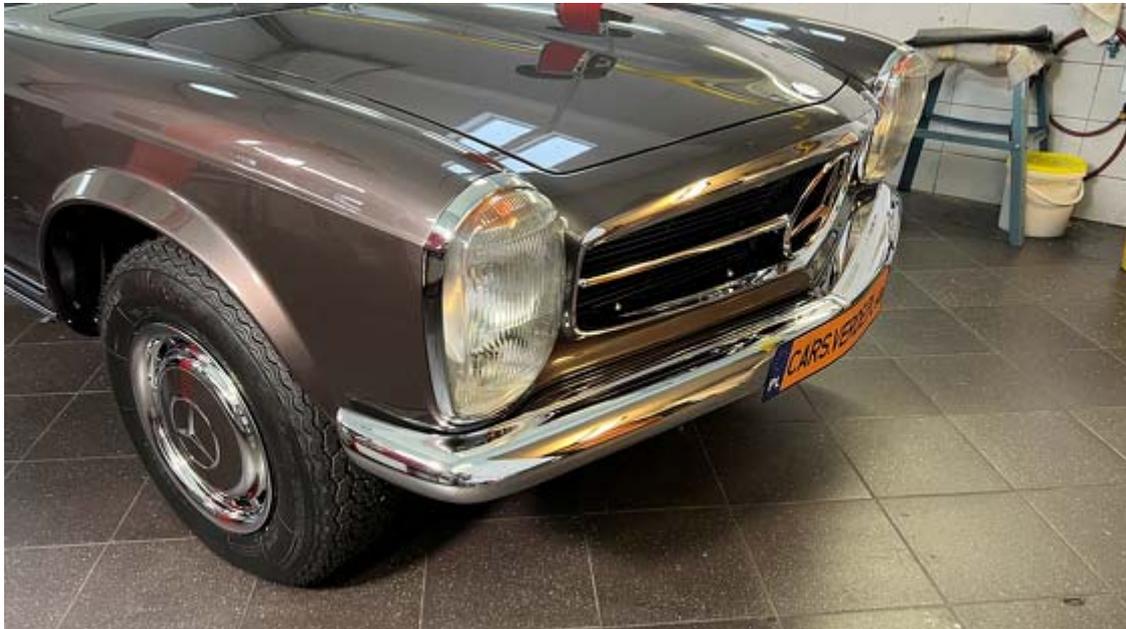
Die Chromanbauteile sind neuwertig.

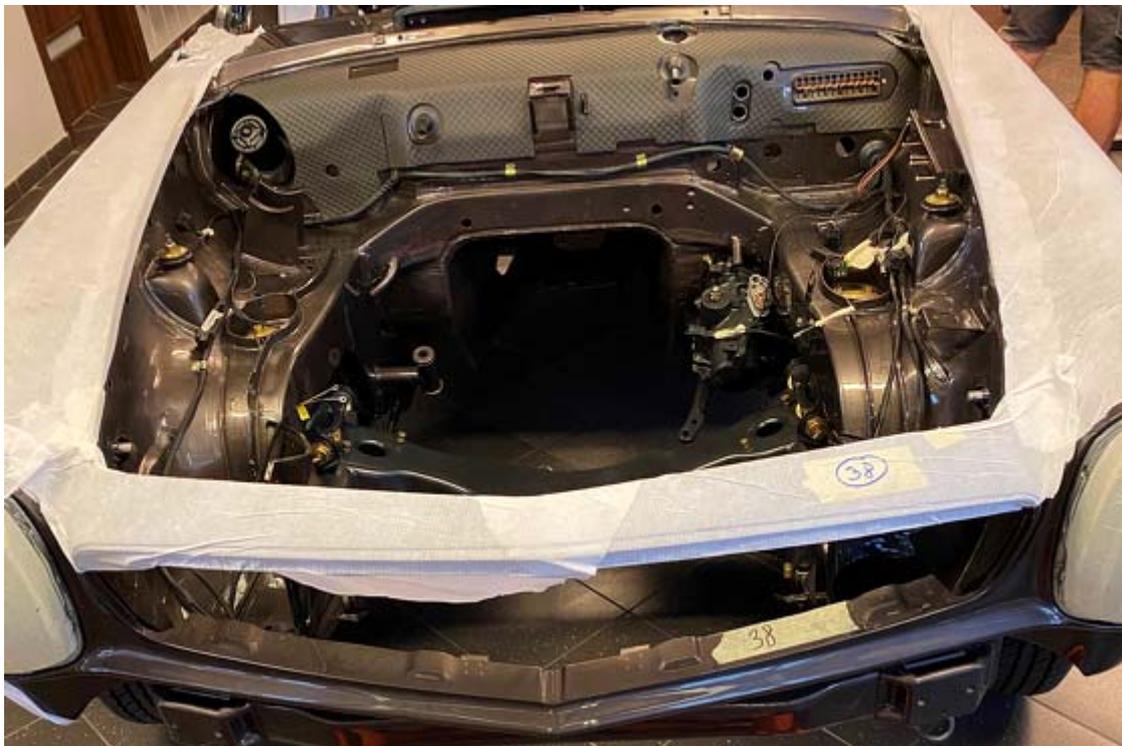
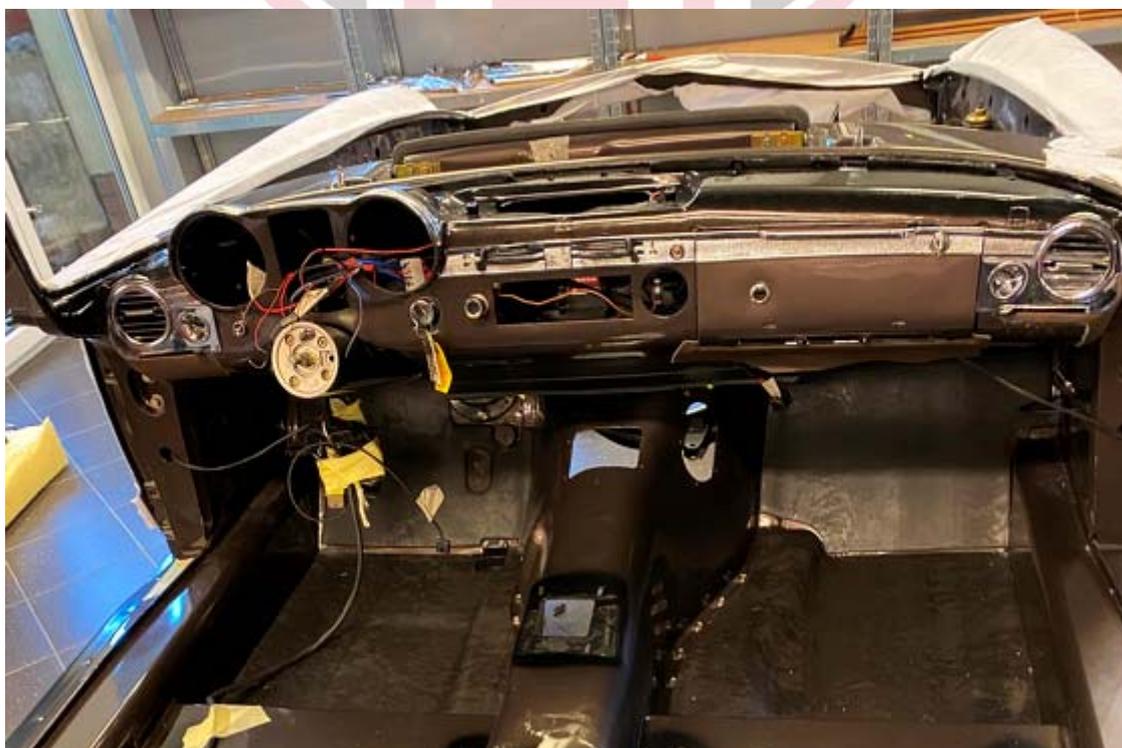
Die Beleuchtungsanlage ist komplett funktionsfähig.

Die elektrischen Bedienelemente sind komplett funktionsfähig.
