FAHRZEUGBEWERTUNG

Auftragsnummer 24B-0096-OLD-52

Fahrzeuga**bwertung**

Nr.: 24B-0096-OLD-52

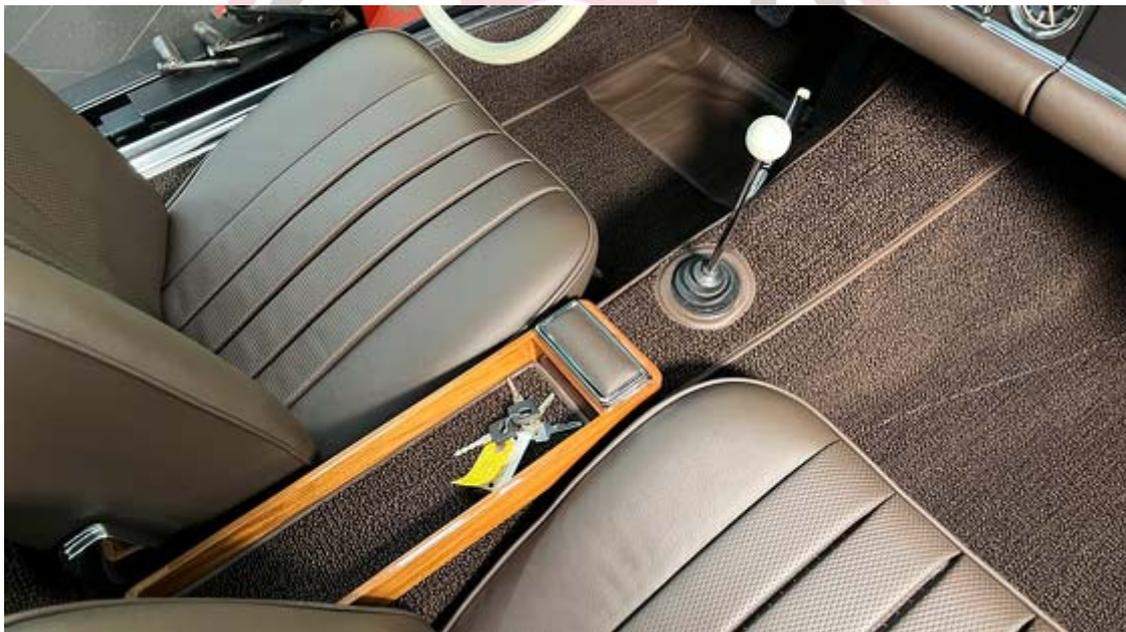
Zum Besichtigungszeitpunkt wurden ein Paar Fahrzeugschlüssel vorgelegt
