## FAHRZEUGBEWERTUNG

Auftragsnummer 24C-0196-OLD-52

## Fahrzeuga**bwertung**

Nr.: 24C-0196-OLD-52

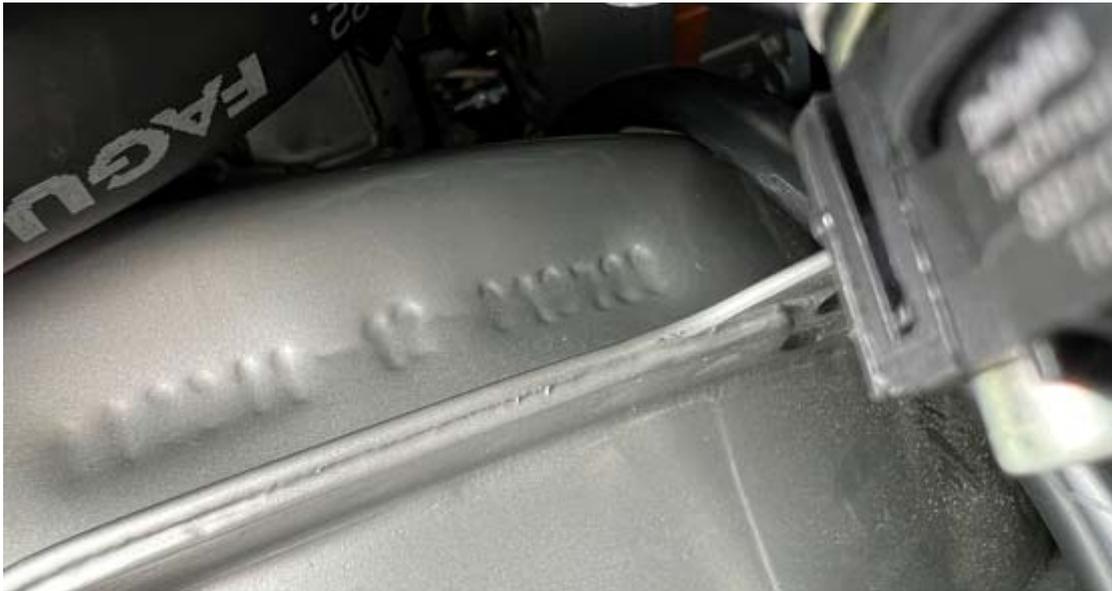
FIN

Die eingeschlagene Fahrgestellnummer befindet sich vorn rechts auf dem Längsträger im Motorraum.

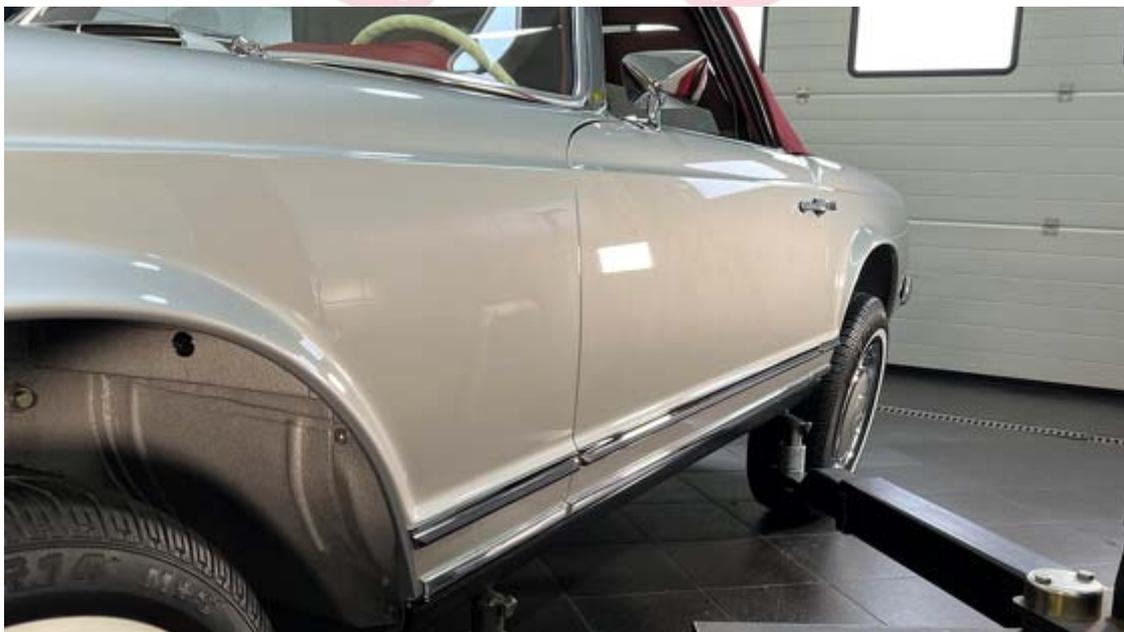
Die Karosserie ist glattflächig ohne Dellen oder Beulen.

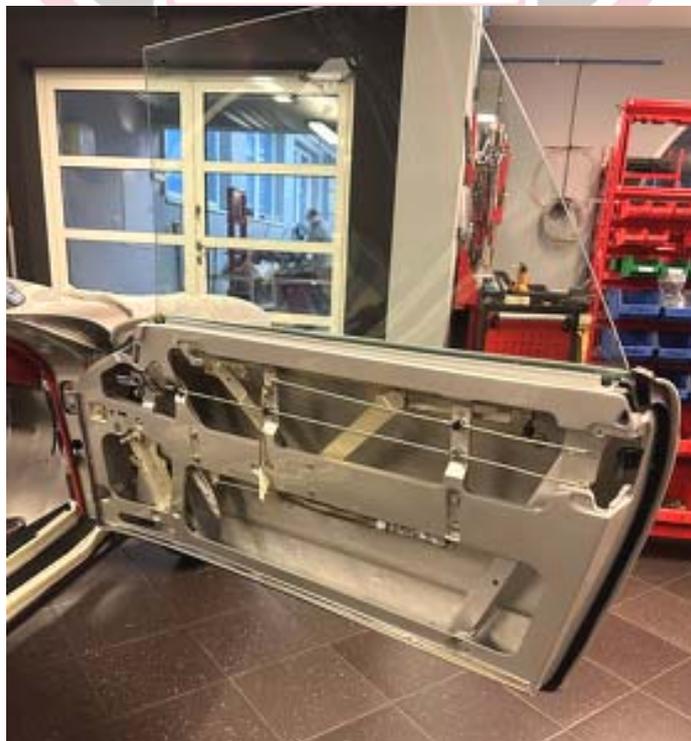
Das Öffnen und Schließen der Türen und Hauben funktioniert einwandfrei.

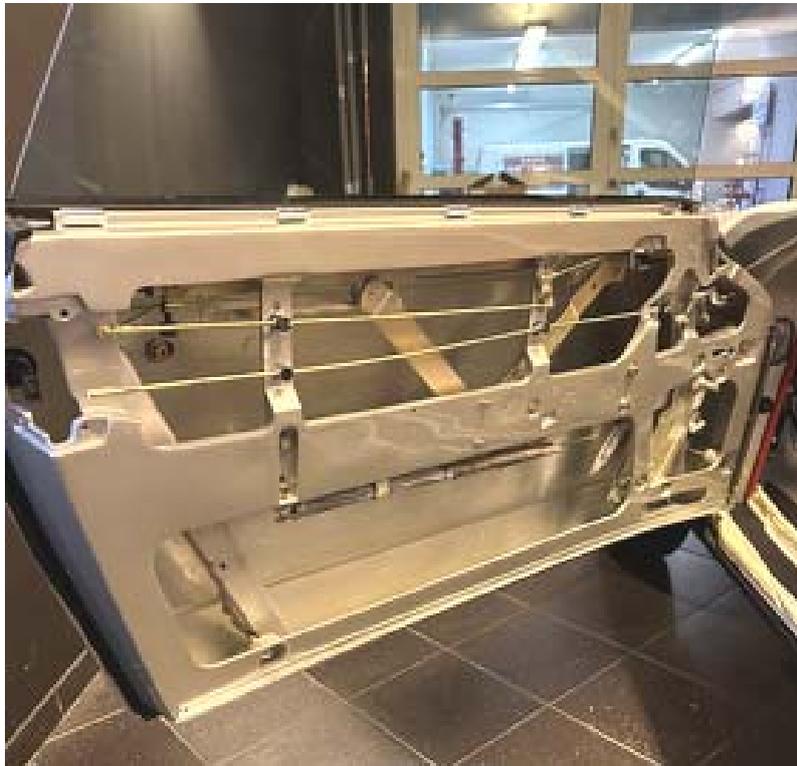
Die Spaltmaße der Türen und Hauben sind gleichmäßig.

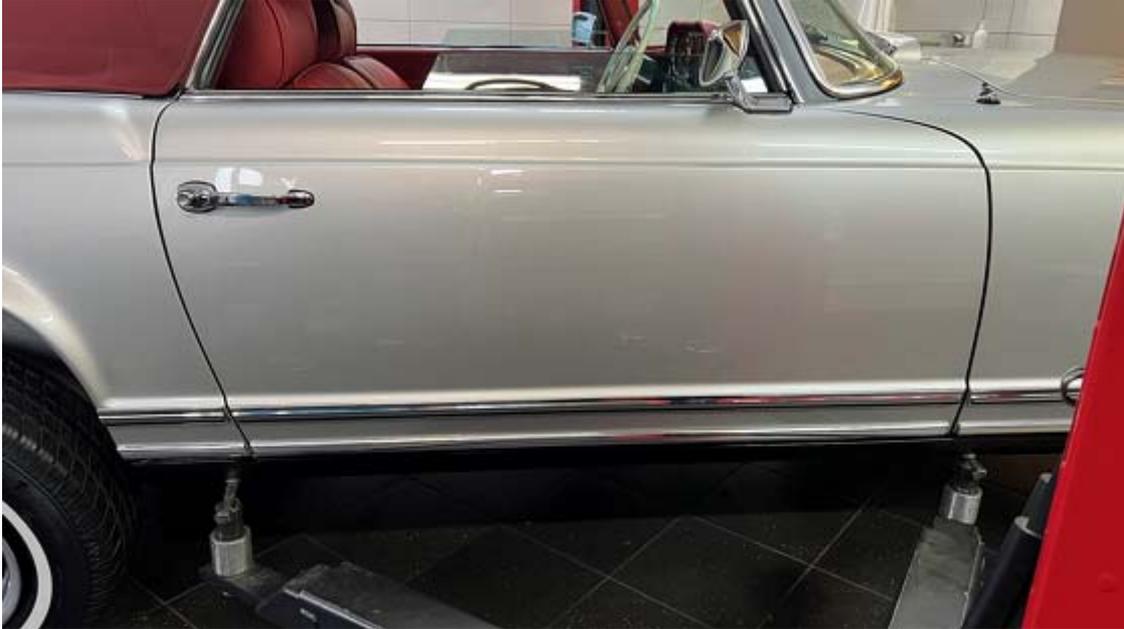
Dokumentation der umfangreichen Karosseriearbeiten.

An der Karosserie ist keine Korrosion erkennbar. Unterbodenschutz und Hohlräumenschutz sind aufgetragen.

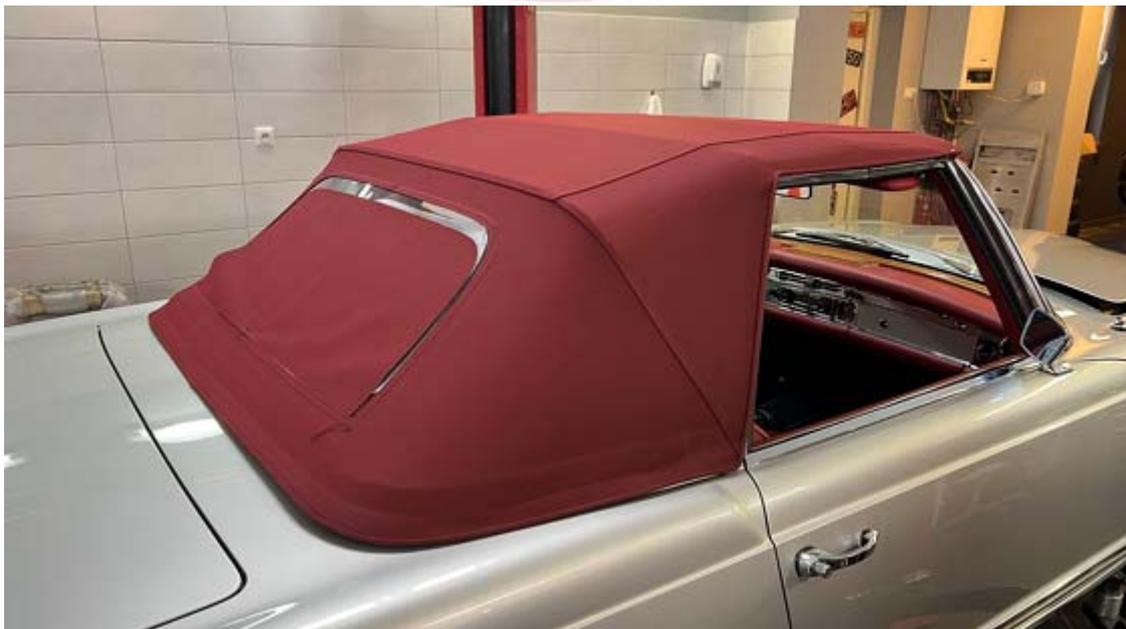
Das Fahrzeug hat ein mechanisches Cabrioletverdeck.

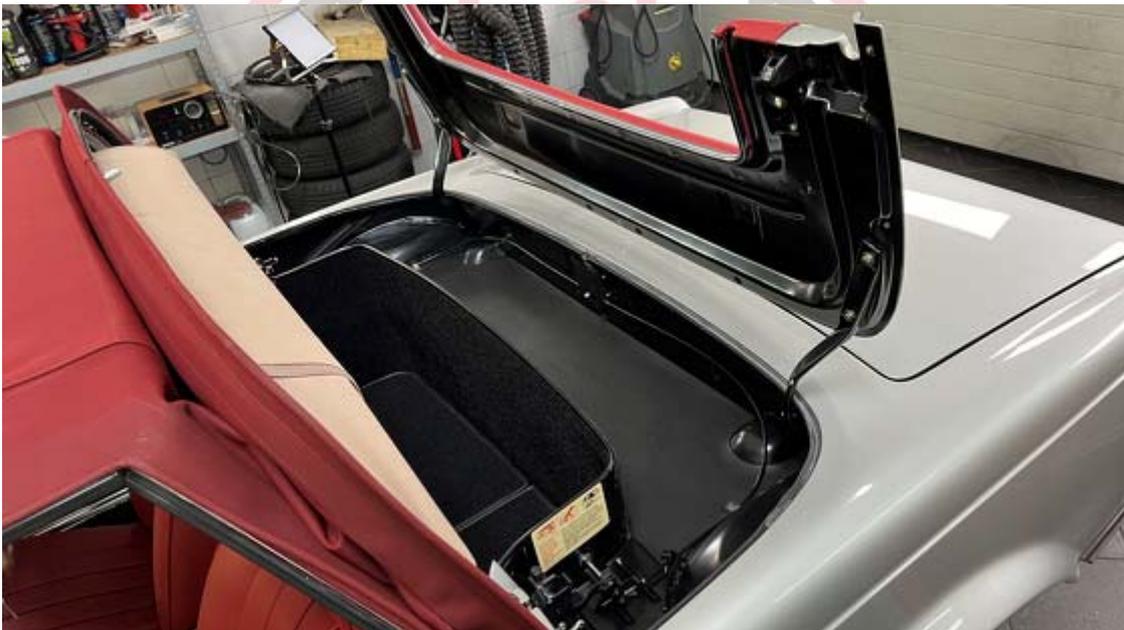
Im geöffneten Zustand wird das Verdeck durch einen Deckel geschützt.

Das Verdeckgestell ist aufgearbeitet und in einem neuwertigen Zustand.

Das Hardtop wurde aufgearbeitet, Verkleidungen, Himmel, Dichtungen, etc. sind neuwertig.

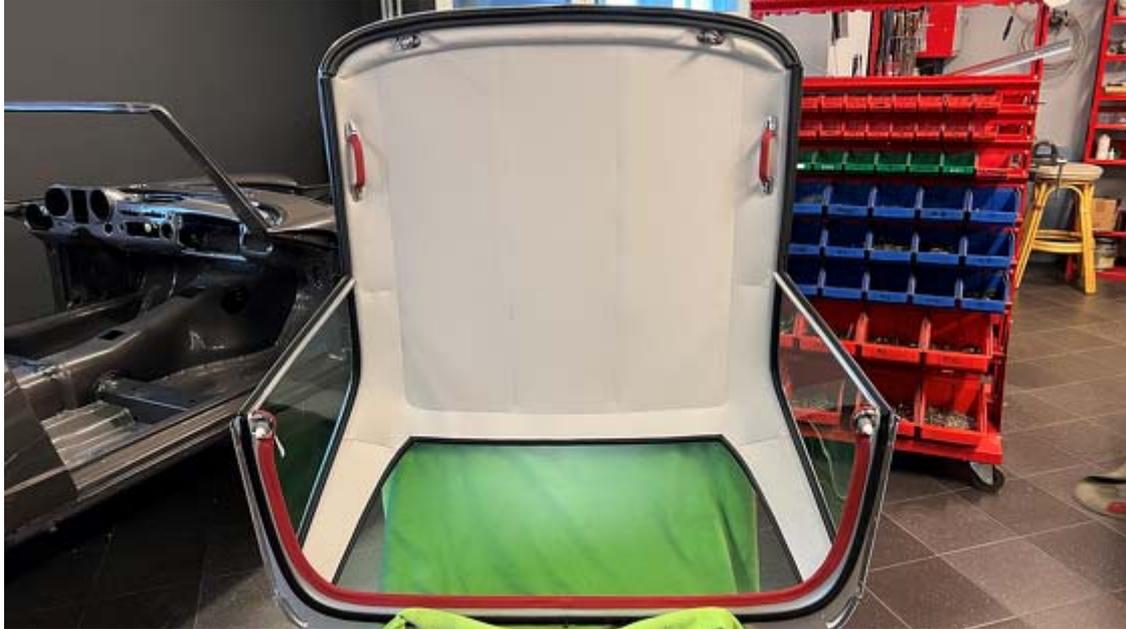
Die Karosserie ist im Unterbodenbereich instandgesetzt worden, die Bodenbleche, Radhäuser, Schwellerbleche, etc. sind erneuert bzw. angefertigt worden.

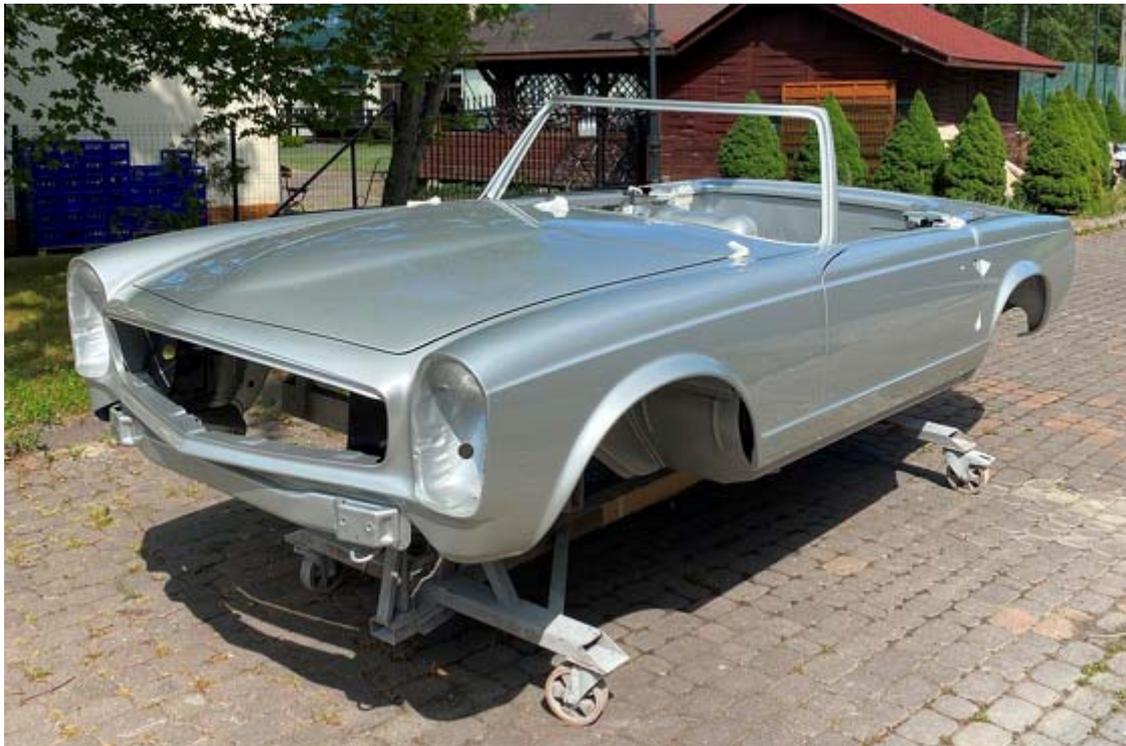
Das Fahrzeug hat eine zeitgenössische Lackierung in der Farbe grau metallic - 180.

Die Lackierung ist glänzend.

Einschlüsse sind nicht erkennbar.

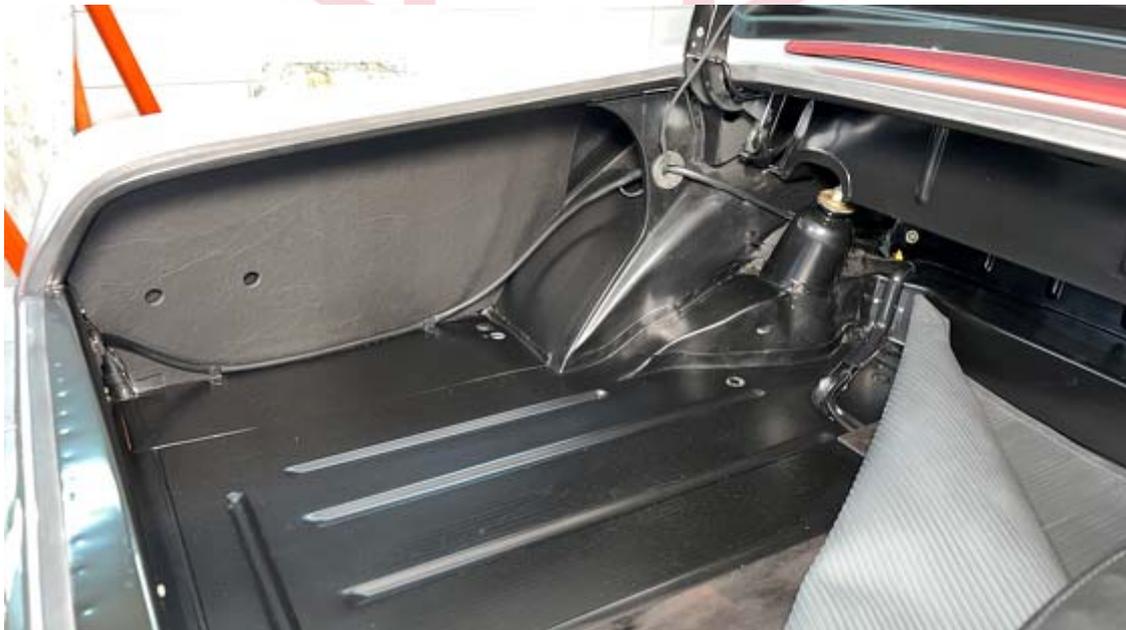
Im Kofferraum befindet sich ein vollständiges Reserverad.

Auch das Bordwerkzeug wird hier untergebracht.

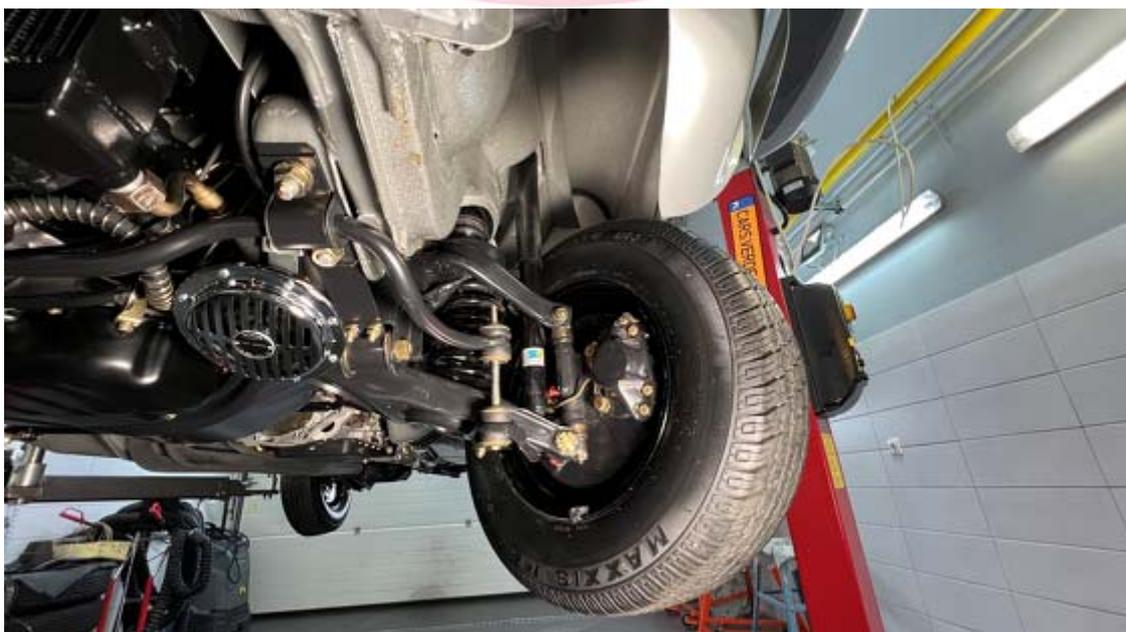
Die Fahrwerksteile sind augenscheinlich voll funktionsfähig.

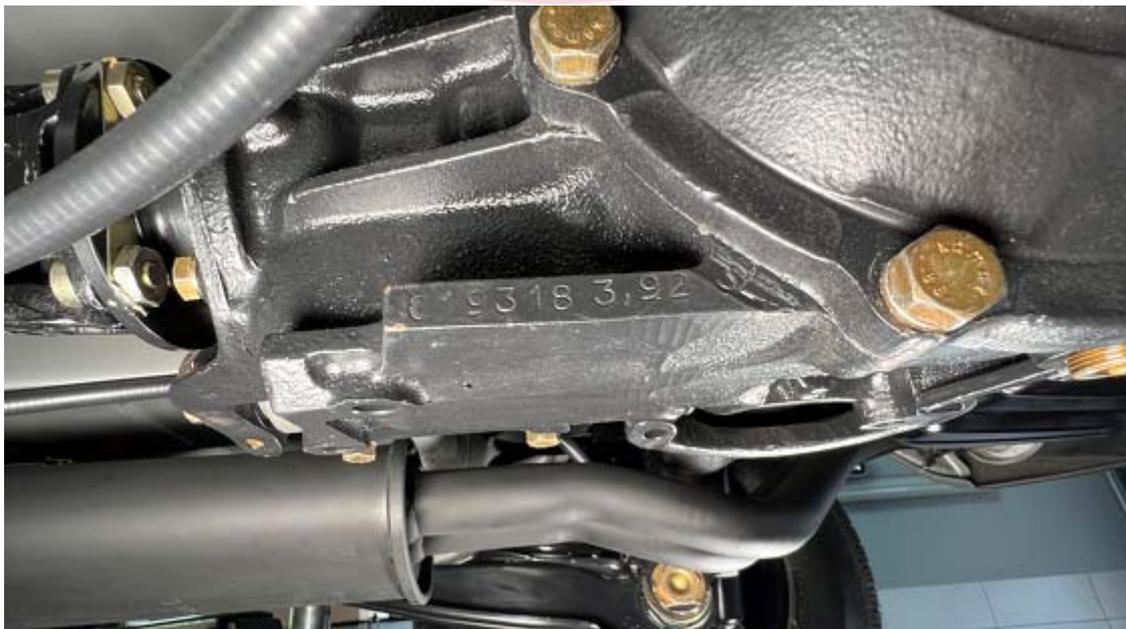
Nummer vom Differential: 019318 mit eine Übersetzung: 3,92

Aufarbeitung der Vorder- und Hinterachse.

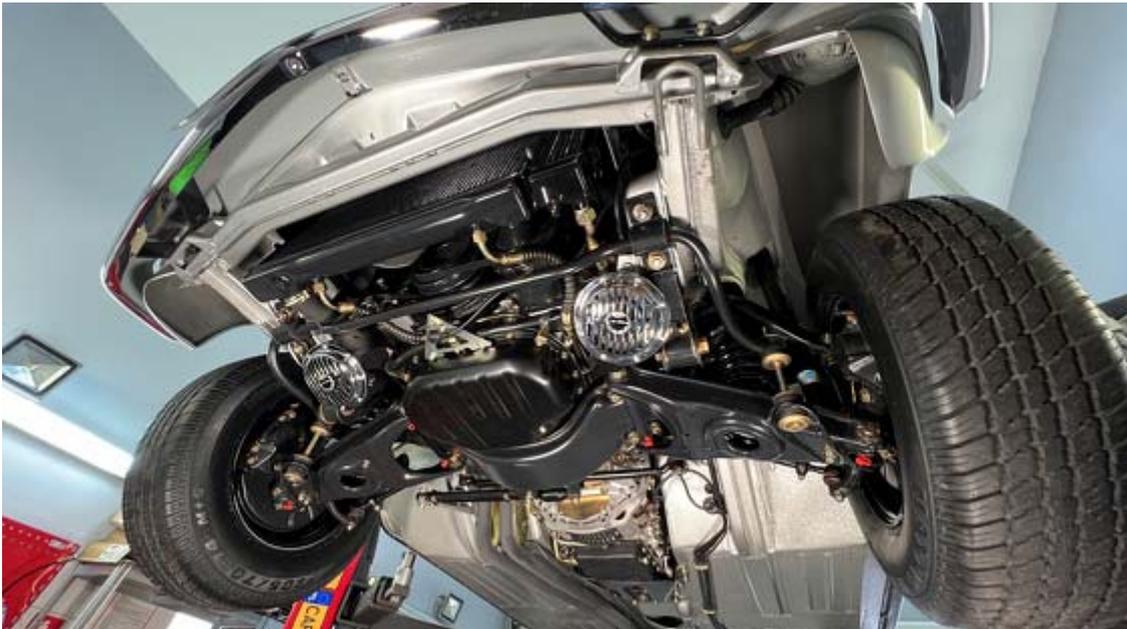
Die Vorder- und Hinterachse sind augenscheinlich ohne Mängel.

Das Differential der Hinterachse zeigt keinerlei Undichtigkeiten.

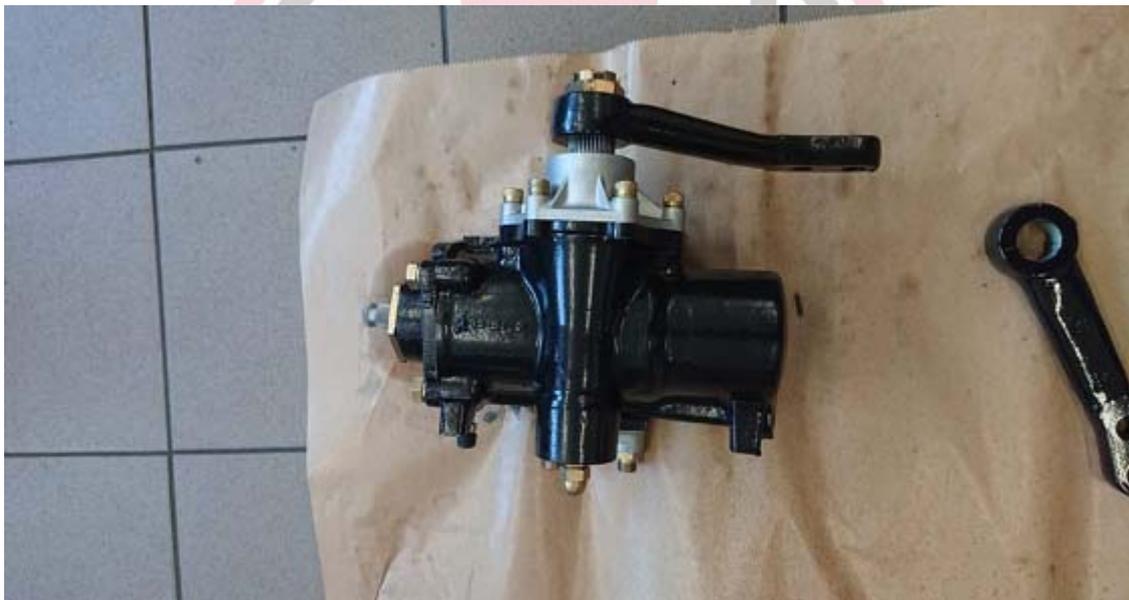
Die Lenkung funktioniert einwandfrei.

Das Lenkungsspiel ist im Toleranzbereich.

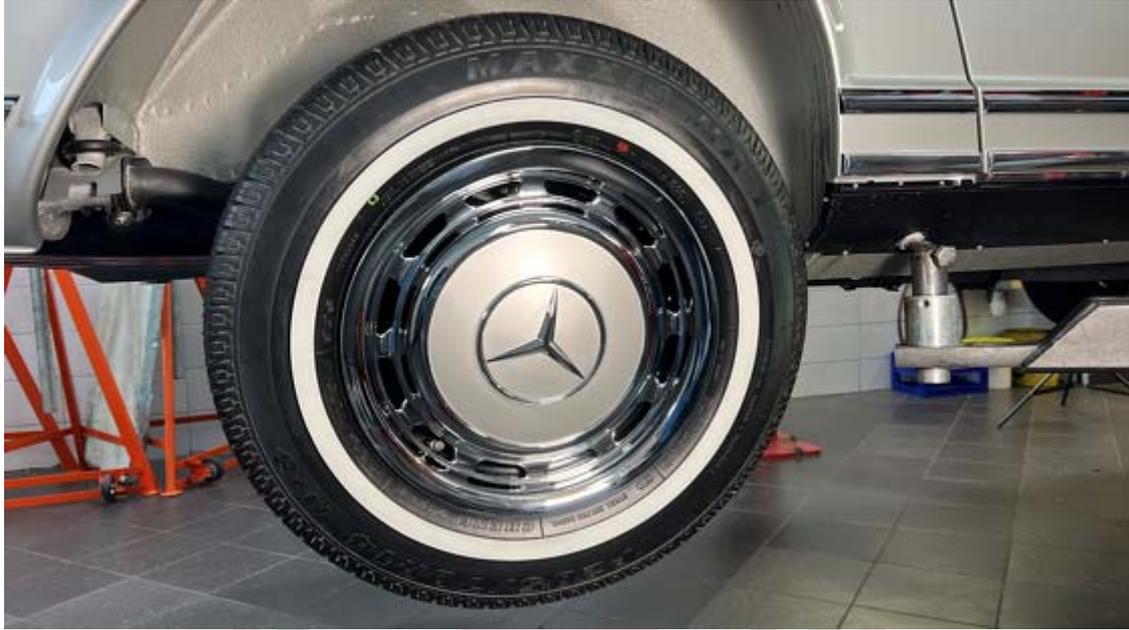
- vl.: 8 mm
- vr.: 8 mm
- hl.: 8 mm
- hr.: 8 mm
- Reserverad: 8 mm

Die Reifen sind augenscheinlich ohne Beschädigungen.

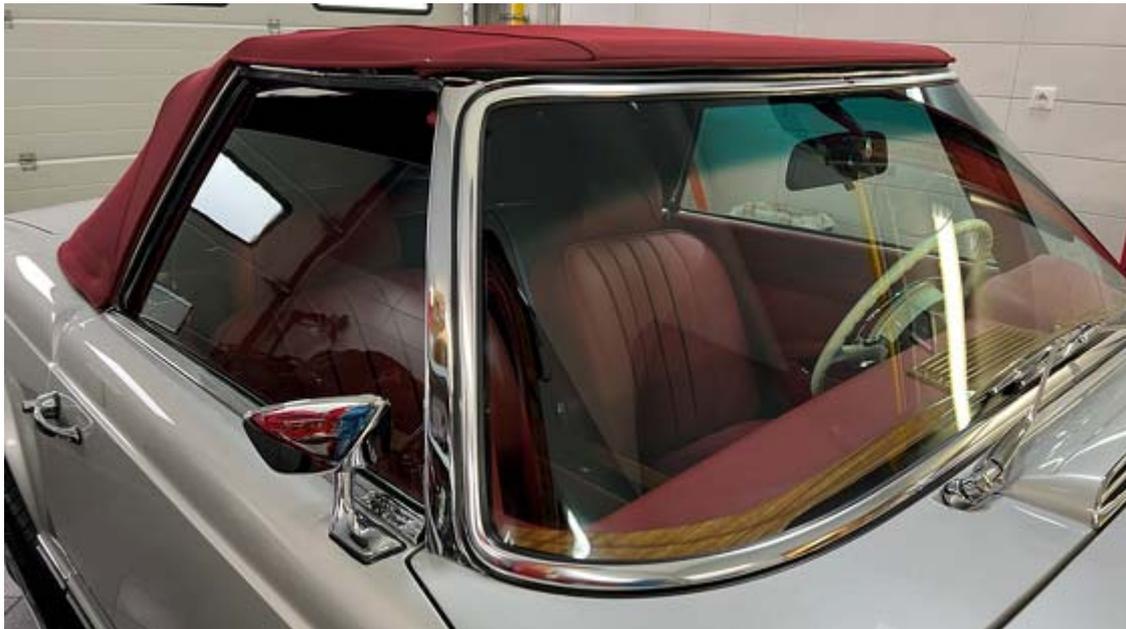
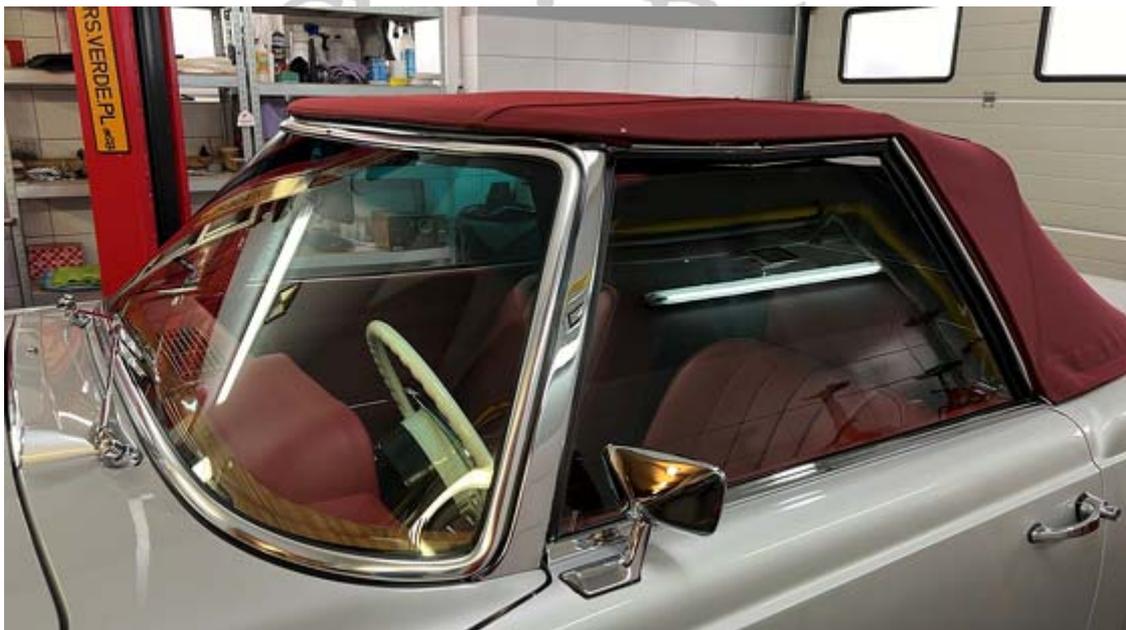
Die Verglasung ist neuwertig.

Die Frontscheibe ist zusätzlich mit einem Blendstreifen ausgestattet.

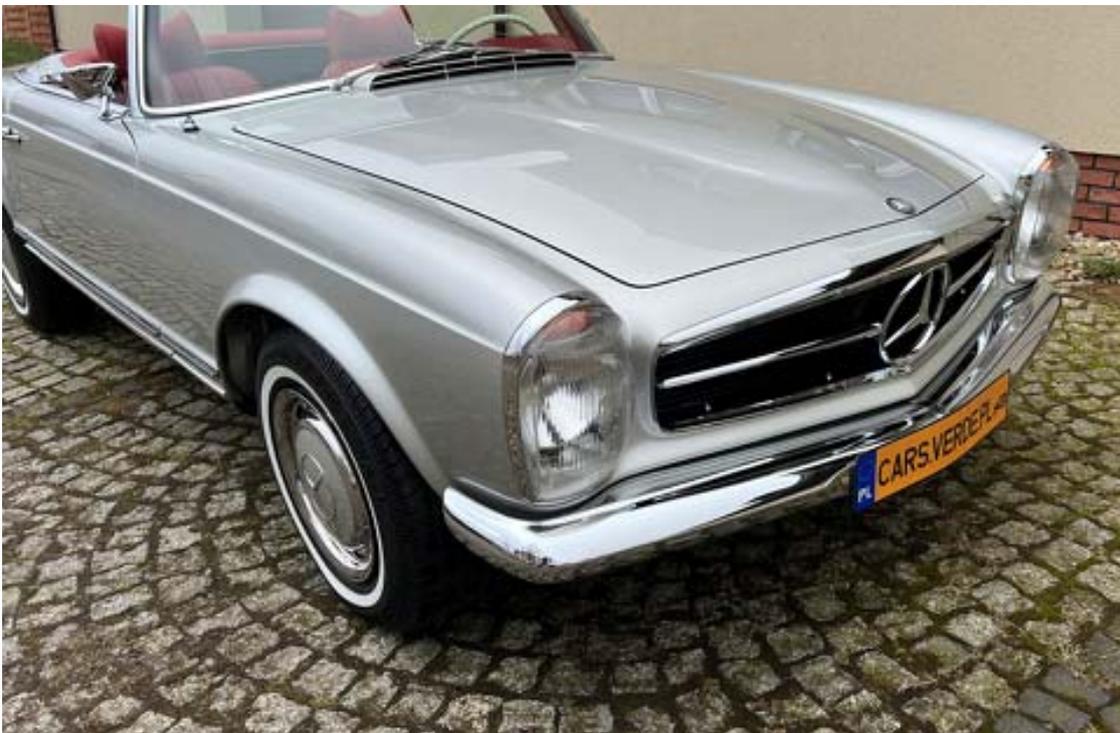
Die Chromanbauteile sind neuwertig.

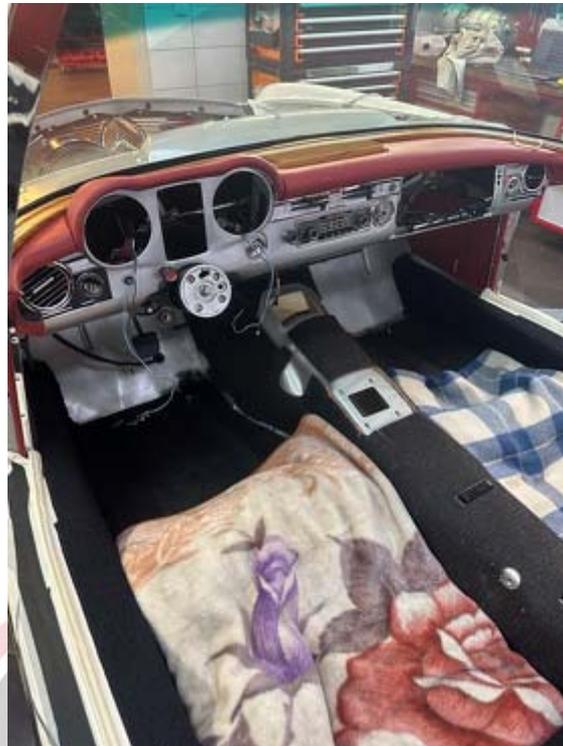
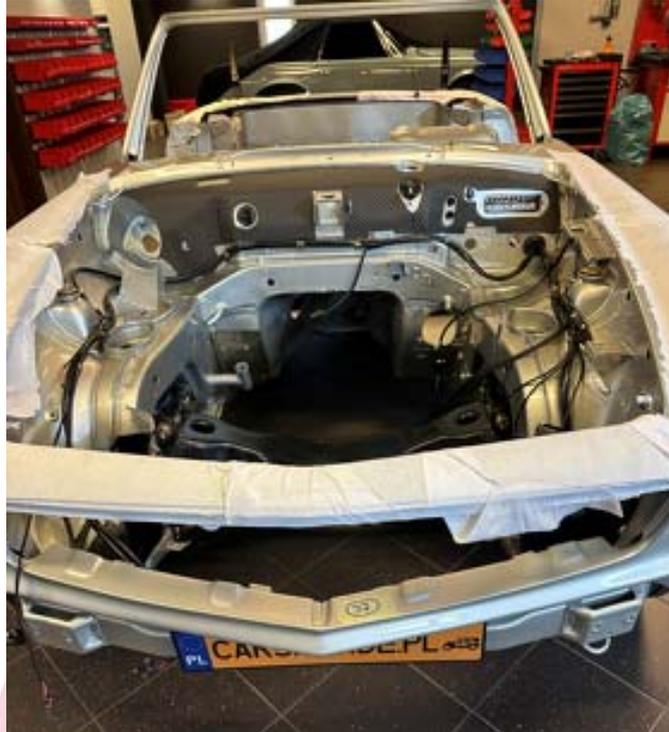
Die Beleuchtungsanlage ist komplett funktionsfähig.

Die elektrischen Bedienelemente sind komplett funktionsfähig.

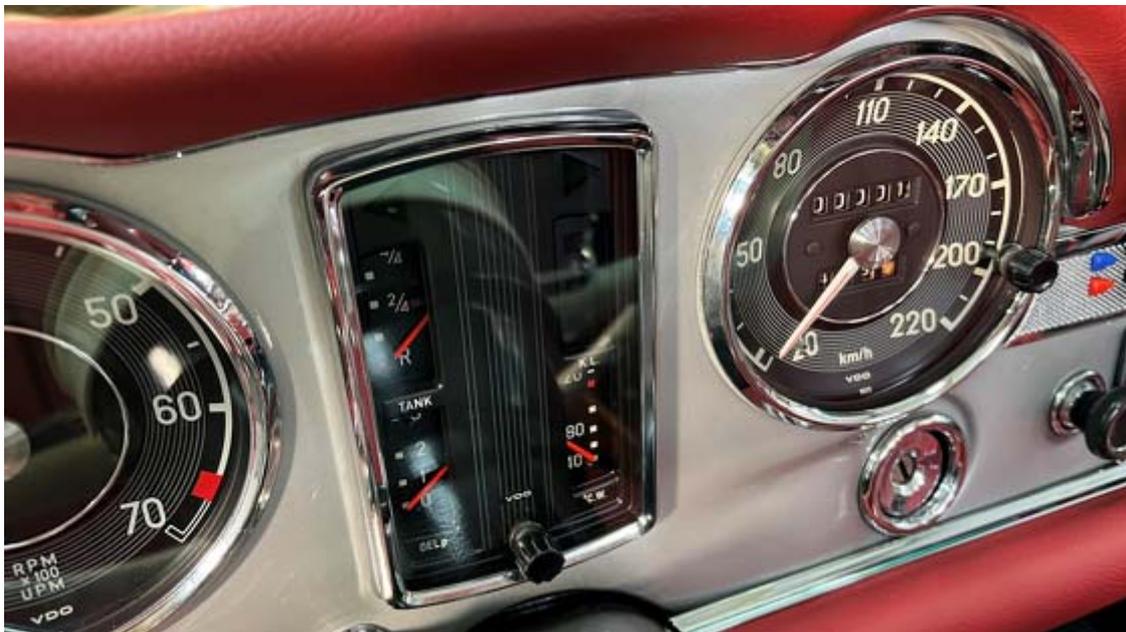
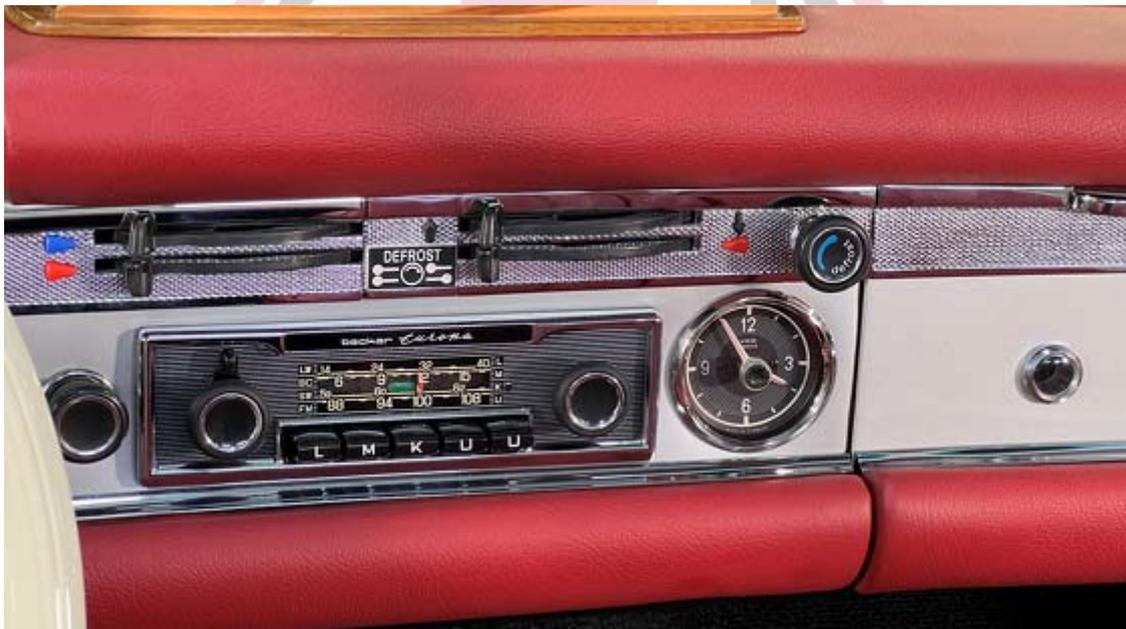
Schalter, Regler, Anzeigen, Tacho, Drehzahlmesser, Uhr, etc. sind aufwendig aufgearbeitet.
