FAHRZEUGBEWERTUNG

Auftragsnummer 24L-0988-OLD-52

Fahrzeugbewertung

Nr.: 24L-0988-OLD-52 (LA)

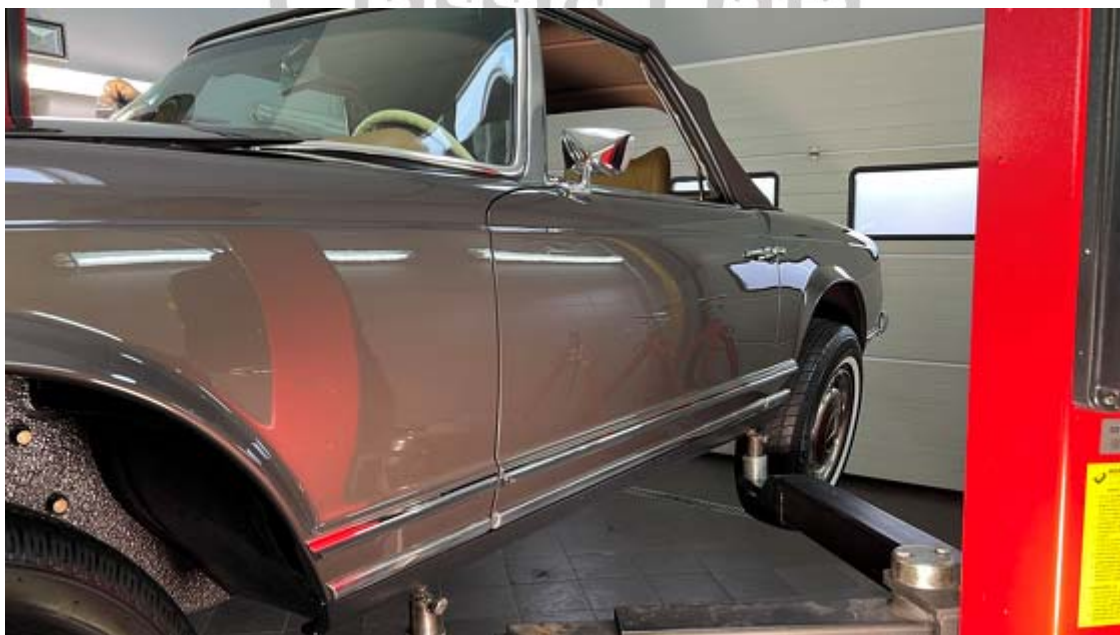
Die Karosserie ist glattflächig ohne Dellen oder Beulen.

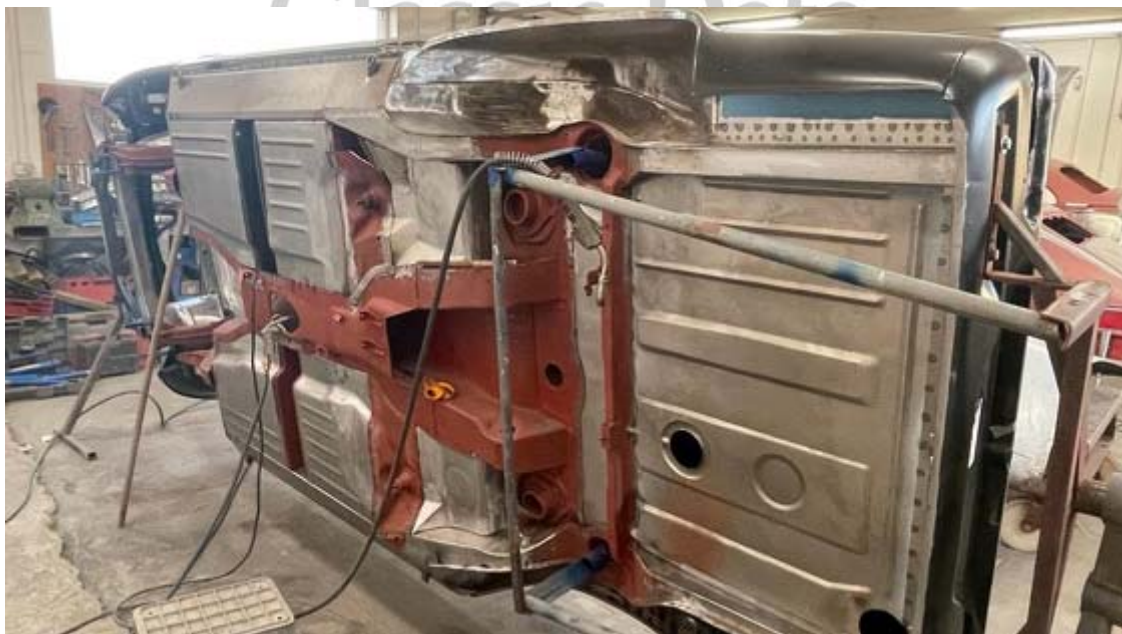
Korrosion ist an der Karosserie nicht erkennbar.

Der Unterboden der Karosserie ist mit einem Steinschlagschutz versehen und in den Hohlräumen ist ein Hohlraumschutz eingebracht.

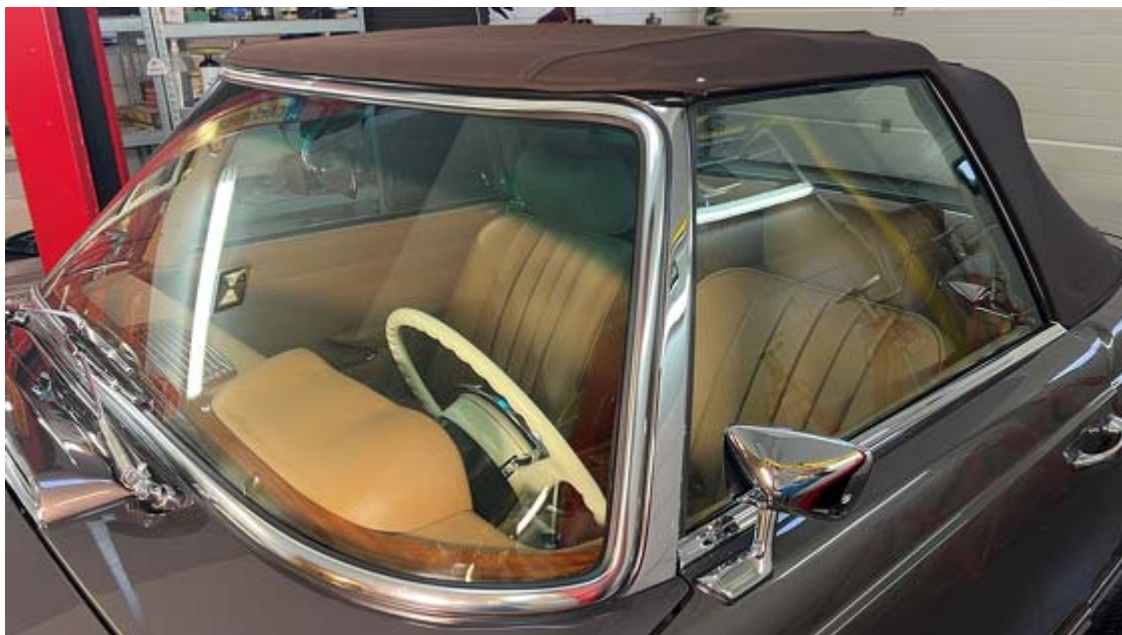
Das Verdeck liegt im geschlossenen Zustand gleichmäßig am Scheibenrahmen an.

Der Verdeckbezug ist neuwertig.

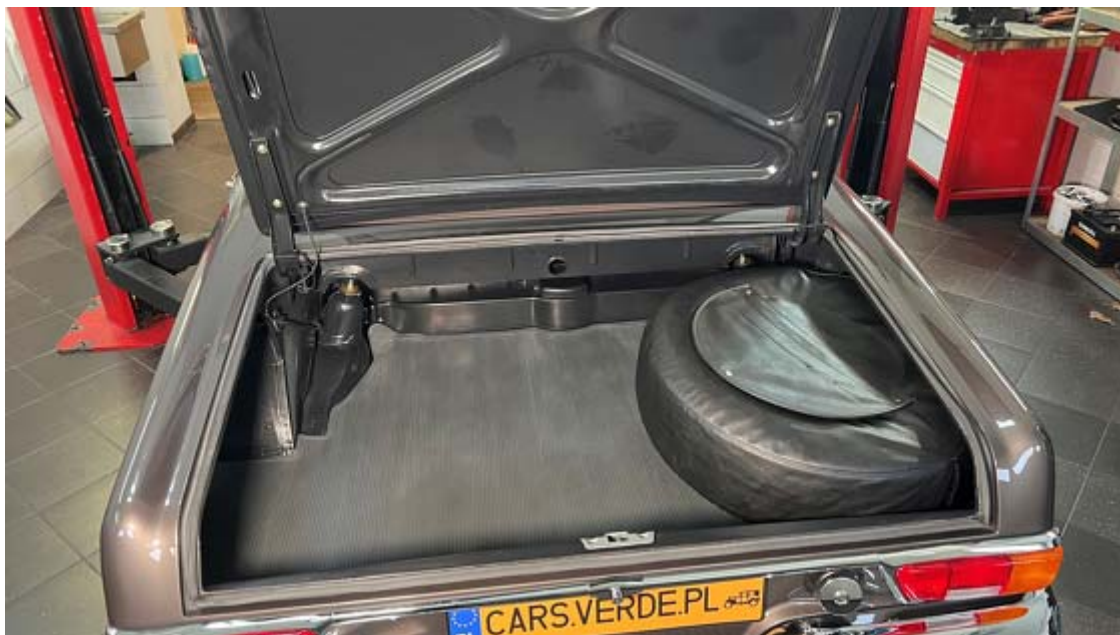
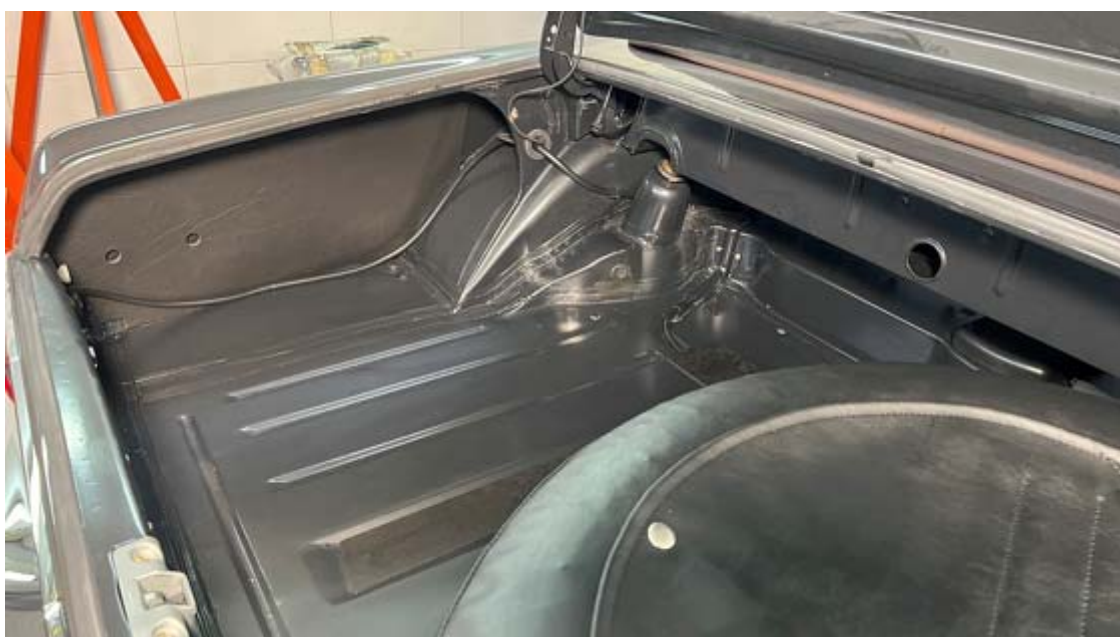
Der Kofferraumbereich ist neuwertig und mit einer Gummmatte ausgelegt.

Das Reserverad ist mit einer Abdeckung geschützt.

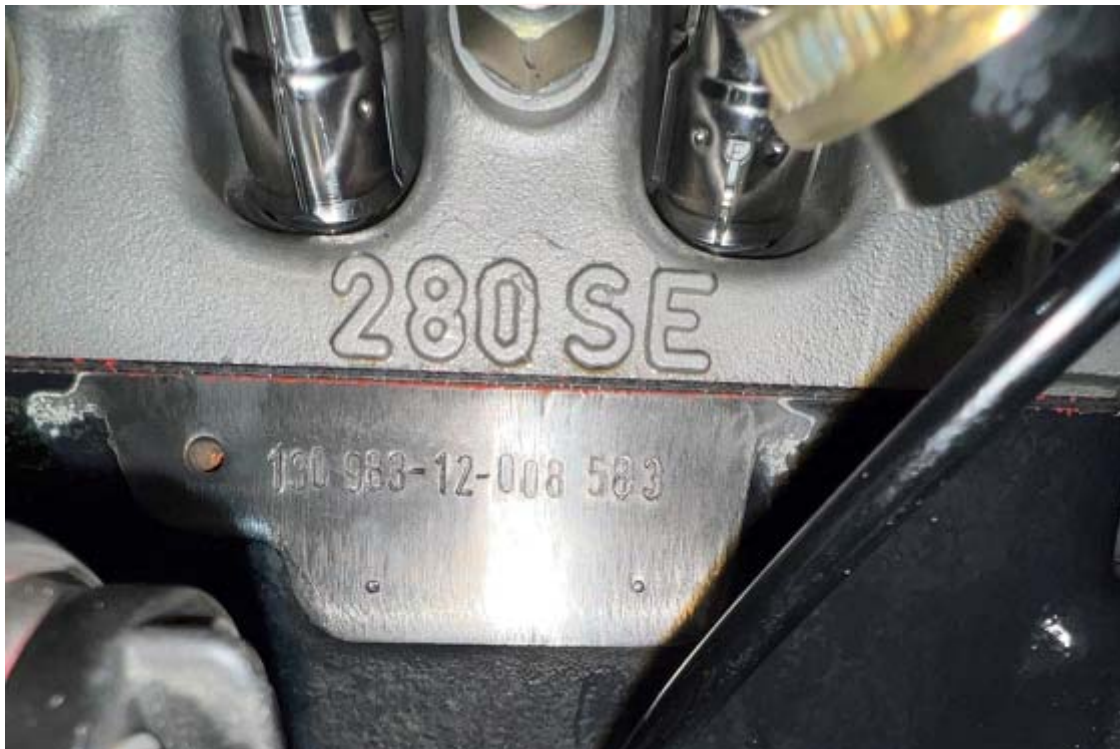
Der Motor wurde komplett aufgearbeitet, alle Anbauteile sind revidiert bzw. neu.

Die Einspritzpumpe ist revidiert worden.

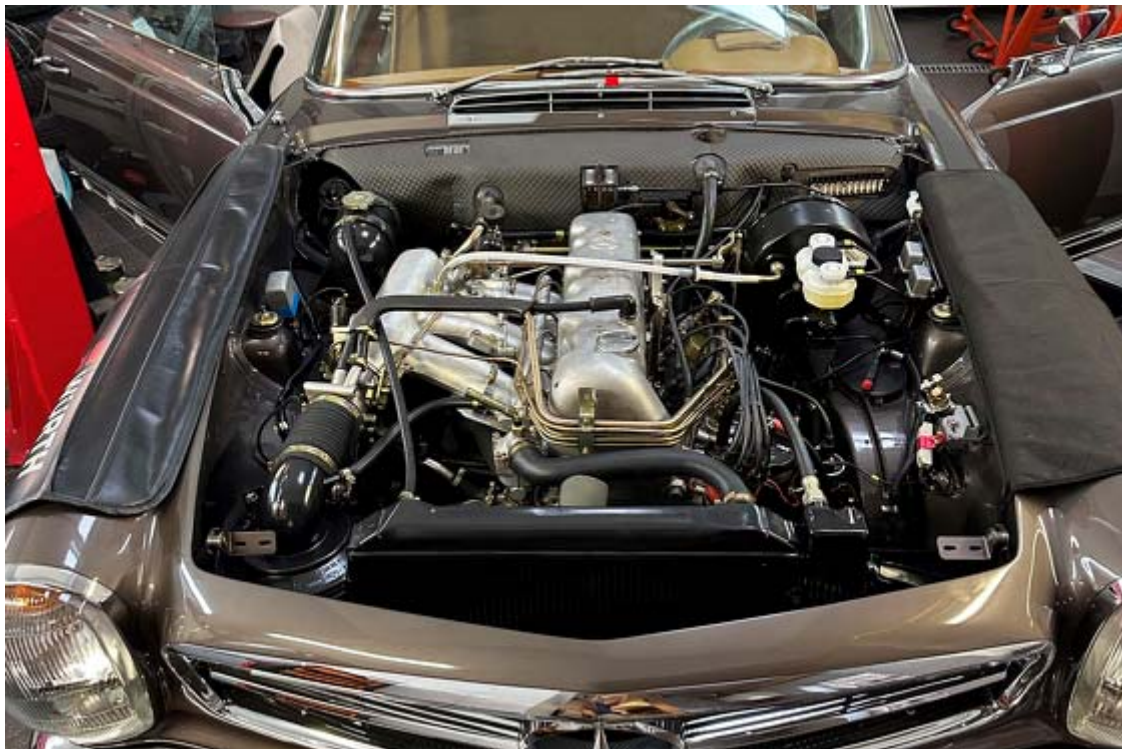
Getriebe

Getriebe-Nr.: 006858 FD

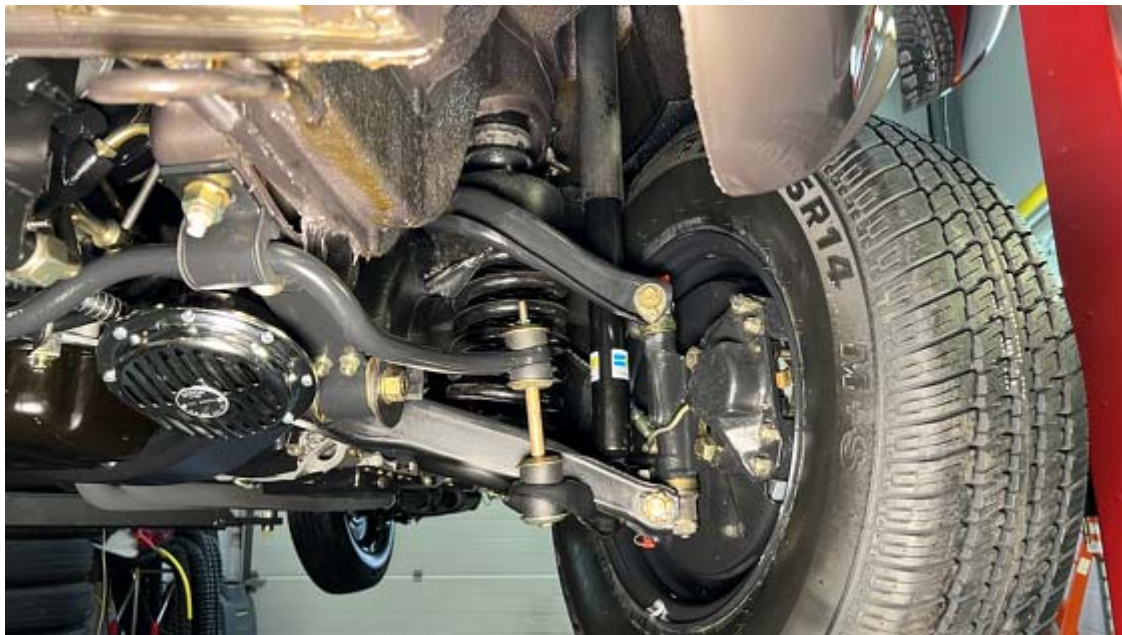
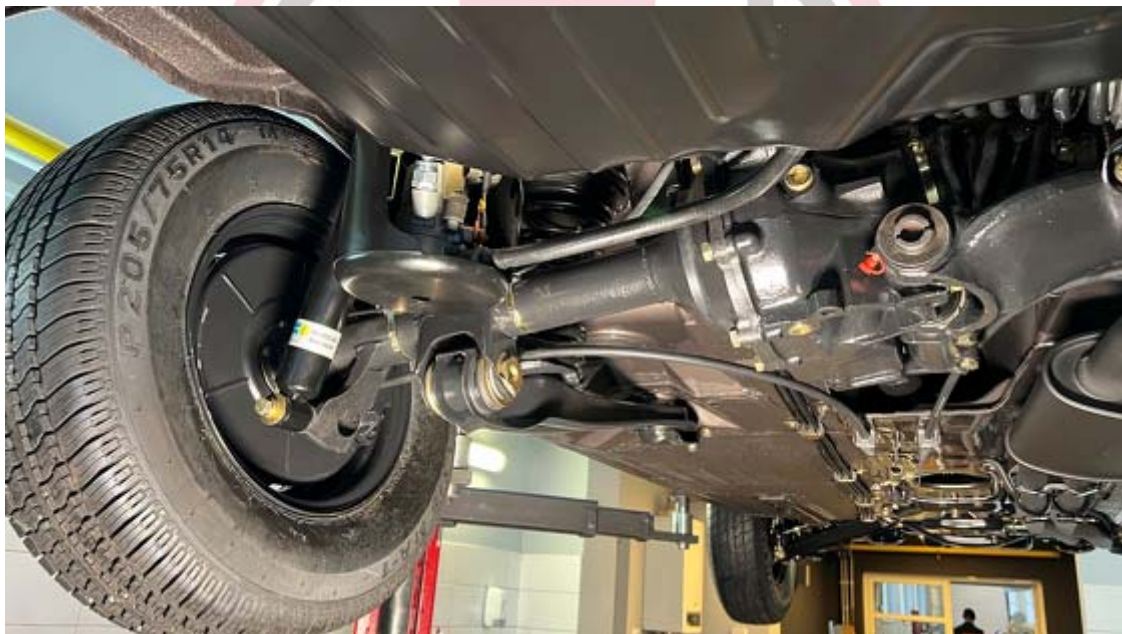
Die Fahrwerksteile sind augenscheinlich voll funktionsfähig.

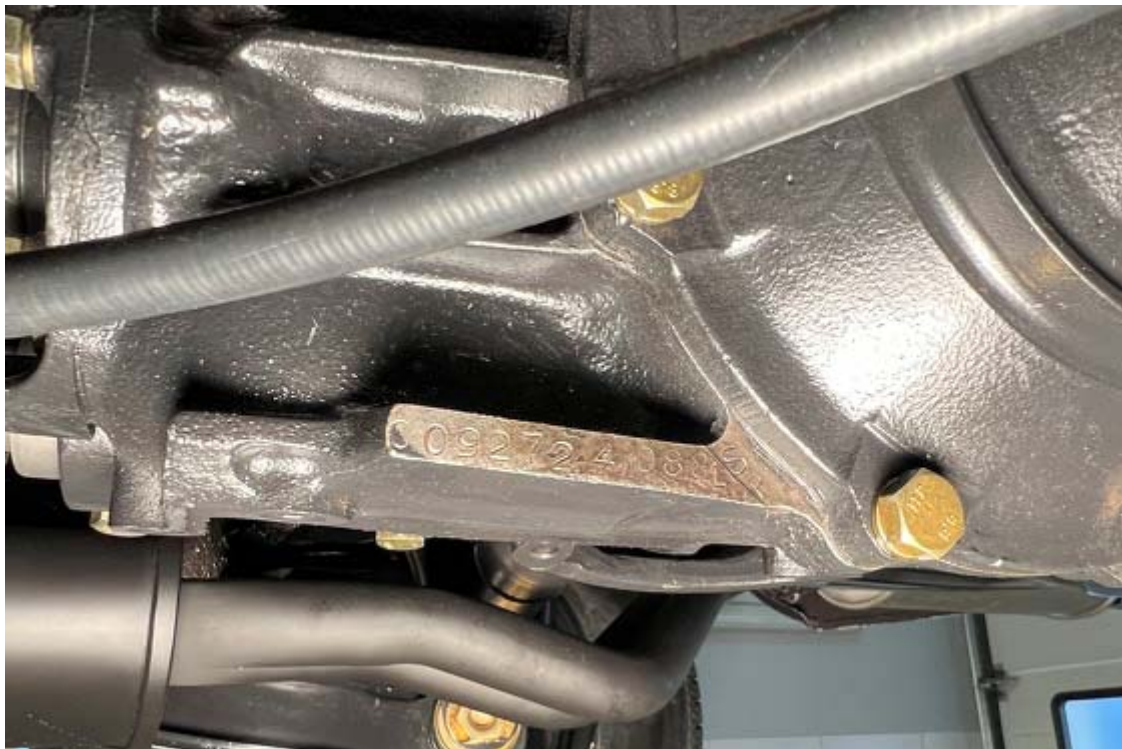
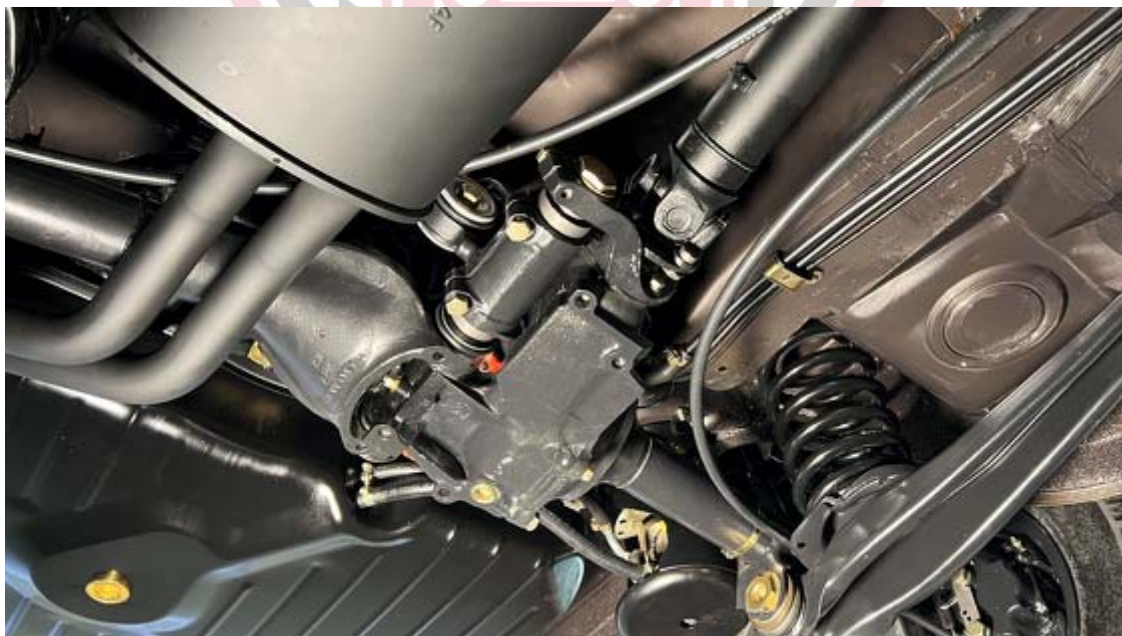
Die Vorder- und Hinterachse sind augenscheinlich ohne Mängel.

Das Differential der Hinterachse zeigt keinerlei Undichtigkeiten.

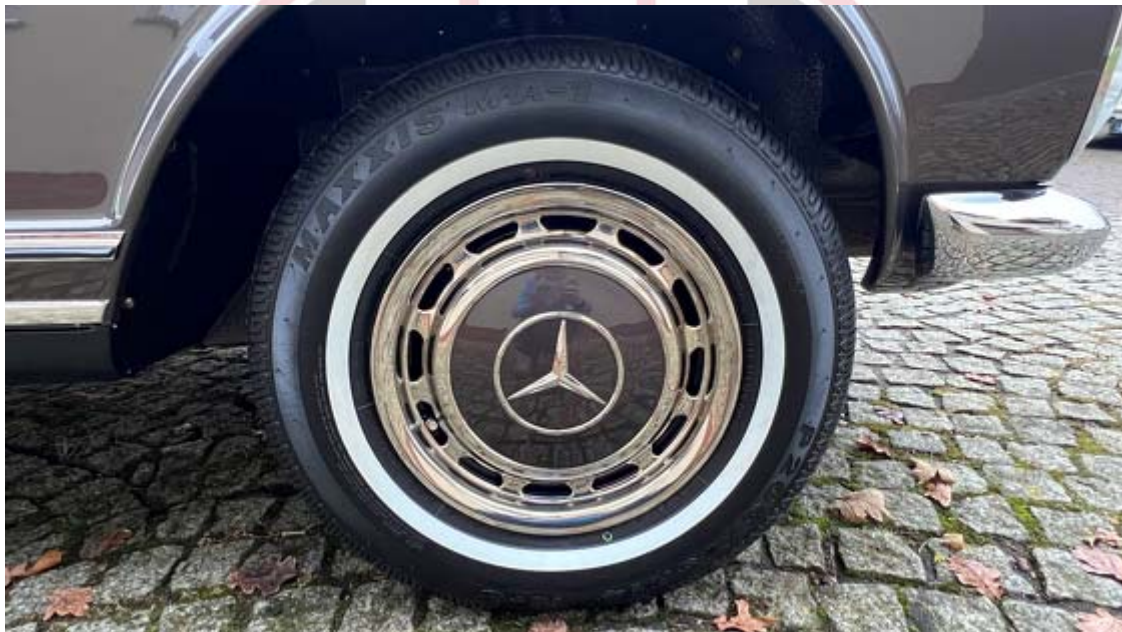
Felgenart: Stahlfelge

Felgengröße: 6x14H

Die Felgen sind augenscheinlich ohne Beschädigungen und neuwertig.

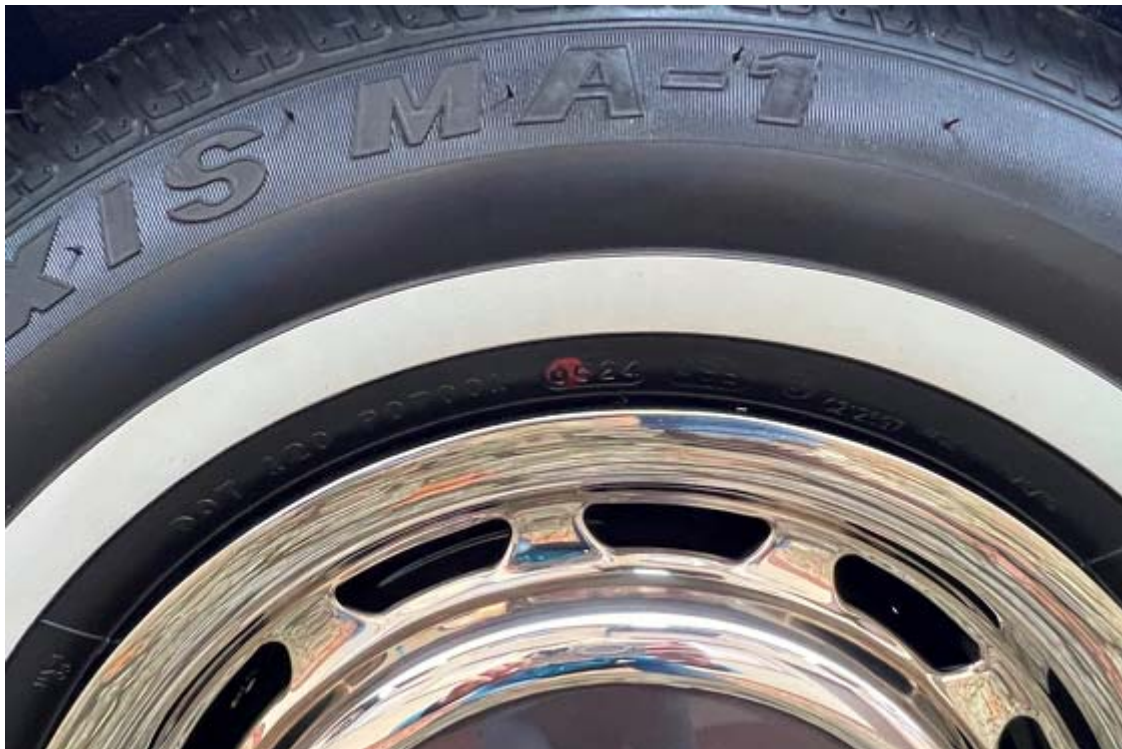
Reifenprofil:

- vl.: 9 mm
- vr.: 9 mm
- hl.: 9 mm
- hr.: 9 mm
- Reserverad: 9 mm

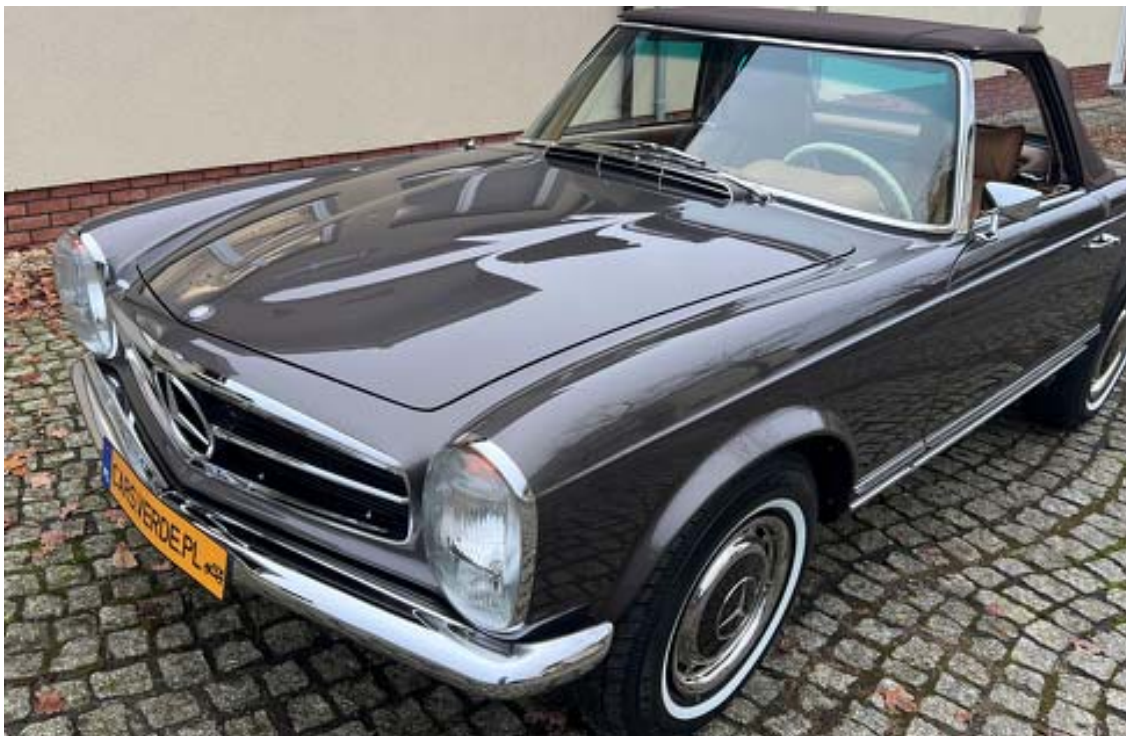
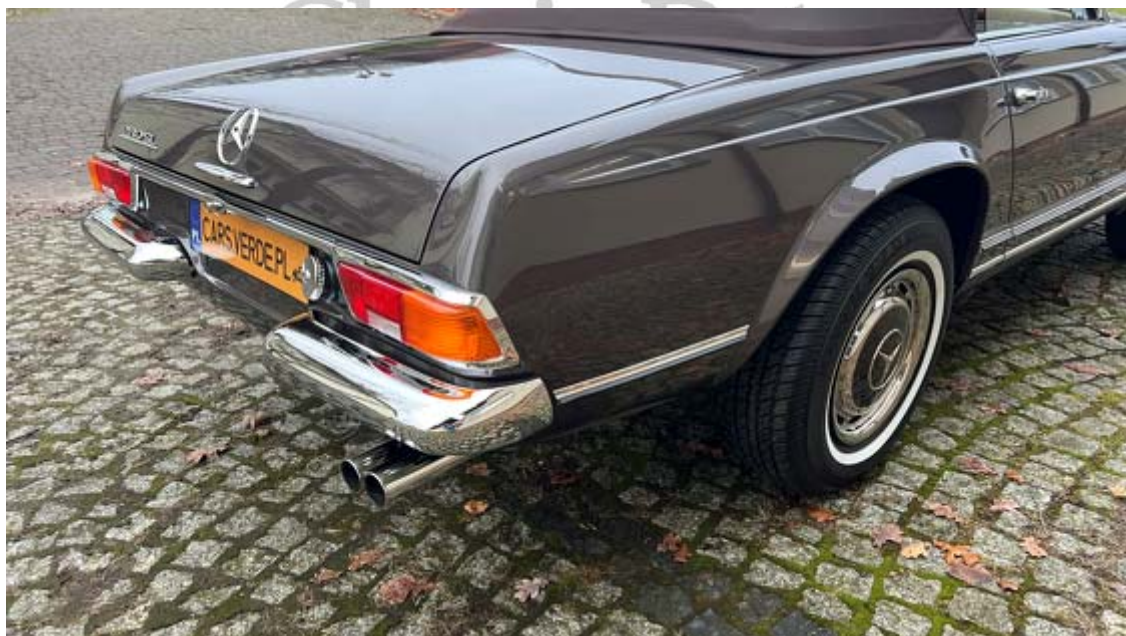
Chrom

Die Chromanbauteile sind neuwertig.

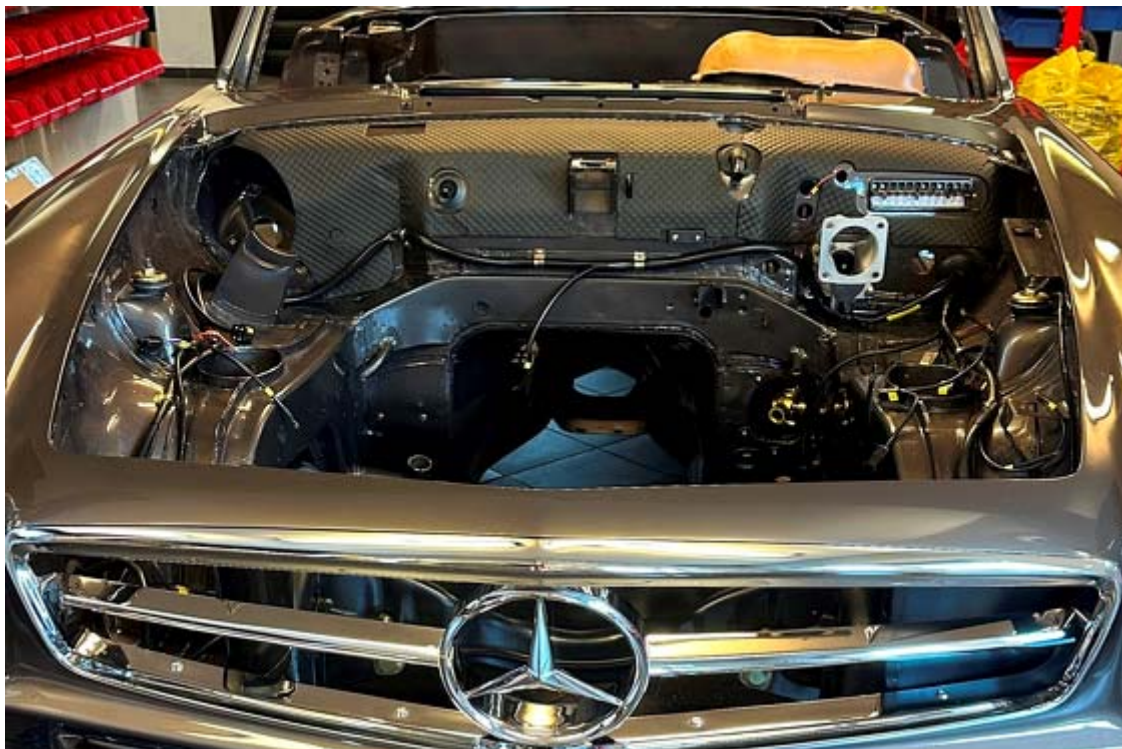
Eine Warnblinkanlage ist vorhanden.

Der Fahrzeugkabelbaum wurde neu angefertigt, Schalter, Bedienelemente, Anzeigen, Tachometer, Drehzahlmesser und Uhr, etc. sind aufgearbeitet/revidiert.
